**鹤山市工业城广东友谊新材料科技有限公司 BOPP  
薄膜及特种胶带生产项目“9·5”一般高处  
坠落事故调查报告**

鹤山市人民政府事故调查组

2025 年 10 月

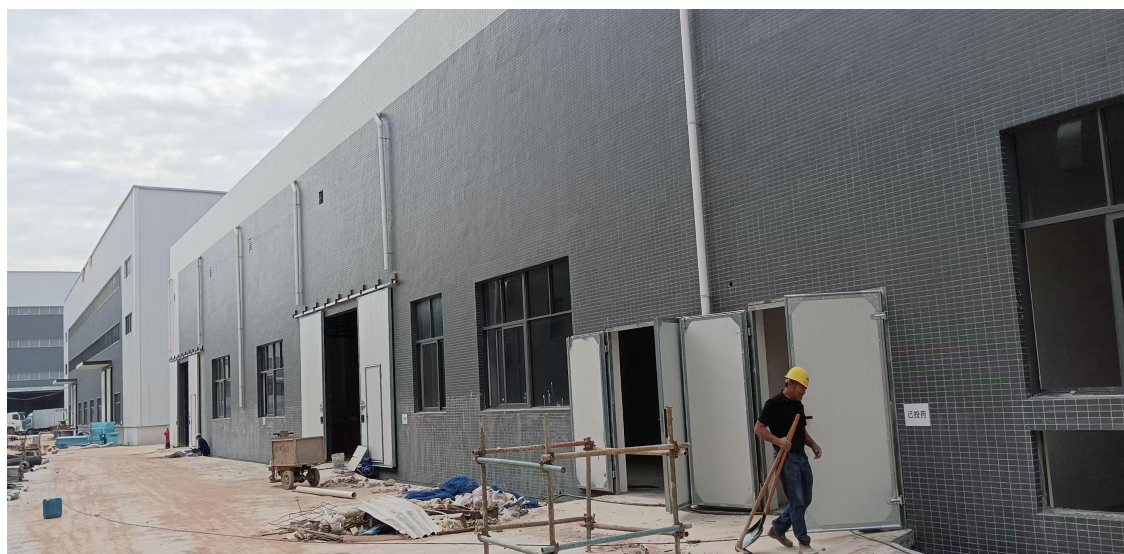
图 1 BOPP 薄膜及特种胶带生产项目- BOPP 薄膜车间

事故发生在BOPP薄膜车间（图1所示），事故发生当天下午项目需进行车间锅炉房天面层防水施工，在防水施工开始前李\*兰在天面层打扫卫生。其中李\*兰跌落的天面层洞口长度约2.5米，宽度约0.7米，洞口的反水坎高度约为0.3米，洞口到一层楼面高度约8.3米（图2所示）；一层井口长度约为2.3米，宽度约0.7米，一层井口至冷却水池底部约3.6米（图

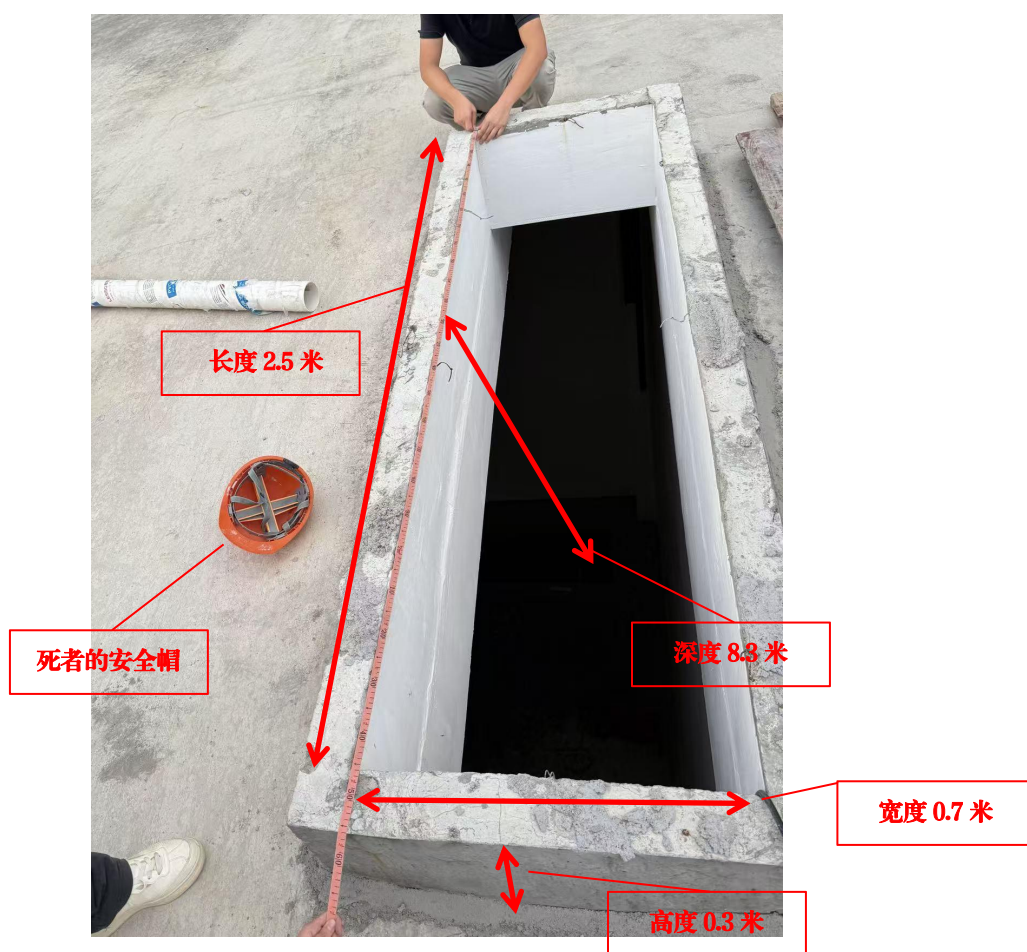
图 2 BOPP 薄膜及特种胶带生产项目- BOPP 薄膜车间的锅炉房天面层洞口

工人李\*兰在 BOPP 薄膜车间的锅炉房天面层打扫卫生时未注意到附近的天面洞口，在行走移动的过程中不慎被天面洞口反水坎绊倒导致坠落事故发生。

是要加强对临边洞口的安全隐患整改，严格压实项目负责人和安全员的安全责任，及时发现安全问题并督促整改。三是要加强对一线工人的安全教育工作，严格落实三级教育及岗前培训制度，完善并落实安全生产各项规章制度和安全操作规程，加强安全教育培训，提高员工的安全防范意识和安全操作技能，全面提升安全生产水平。

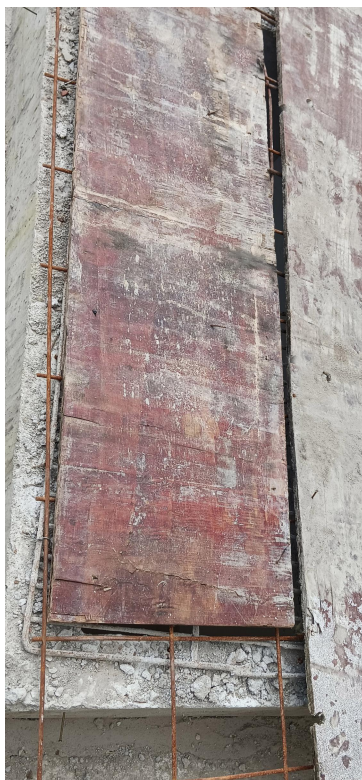
图 4 BOPP 薄膜及特种胶带生产项目- BOPP 薄膜车间锅炉房天面层使用的井口盖板

3所示)。天面层洞口附近遗落了事发时李\*兰所戴的安全帽，现场的天面层洞口遗留有盖板（图4所示）。

1.福建真如建筑工程有限公司。对一线作业人员的安全教育、交底工作流于形式，未结合施工内容进行专项安全教育及交底<sup>[4]</sup>；项目专职安全生产管理人员当天未对 BOPP 薄膜车间进行检查，未及时发现事发现场天面洞口盖板被移动后存在的高处坠落安全隐患<sup>[5]</sup>。
