# 建筑物检测鉴定报告

工程名称：茶行街 18 号房屋

报告编号：PX【2026】A0002

广东鹏信工程检测鉴定有限公司

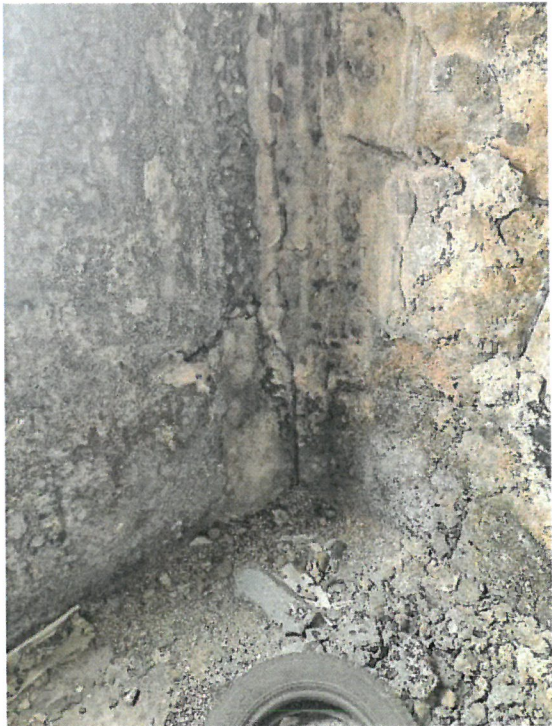
| 构件位置 | 照片 | 构件评级 |
|---|---|---|
| 二层柱 1×A 大面积破损、风化、露筋锈蚀 | | 危险构件 |

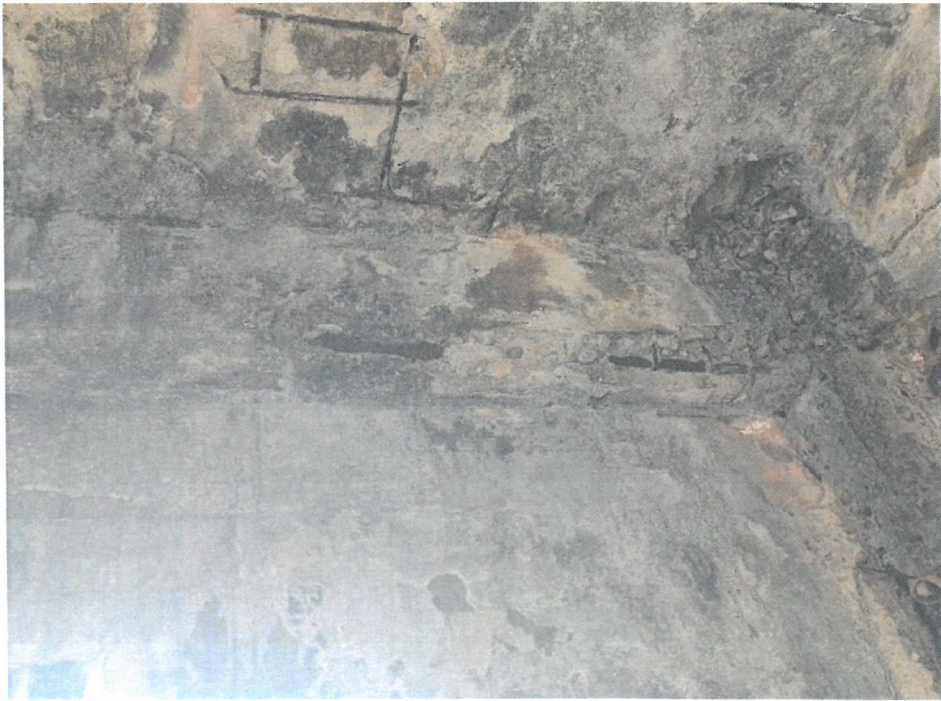
| 构件位置 | 照片 | 构件评级 |
|---|---|---|
| 天面梁 1~2×A 大面积破损、风化、露筋锈蚀 | | 危险构件 |

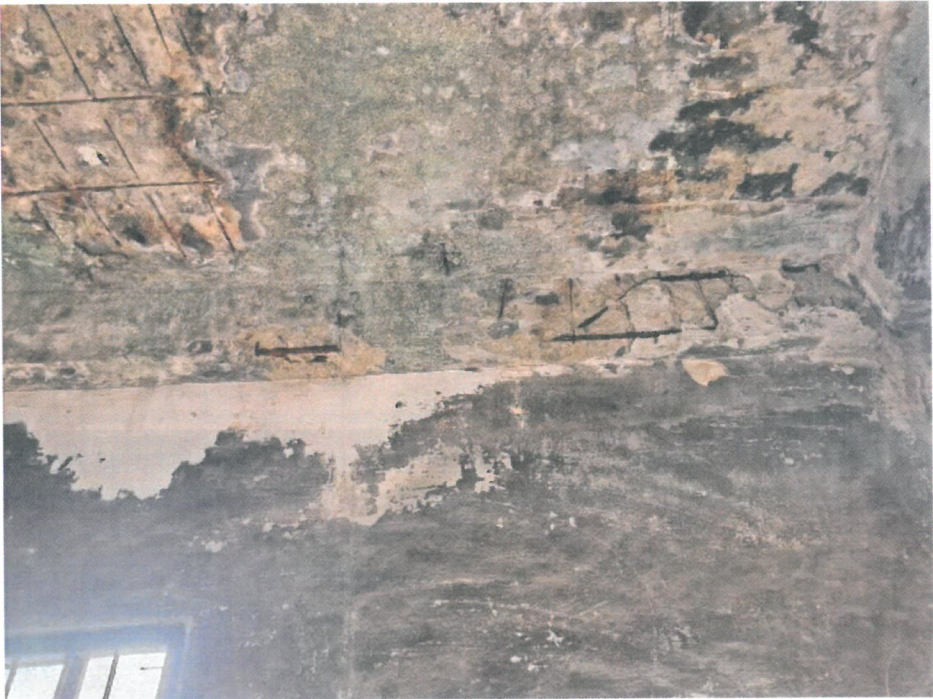
| 构件位置 | 照片 | 构件评级 |
|---|---|---|
| 天面梁 2×A~B<br>大面积破损、风化、露筋锈蚀 | | 危险构件 |

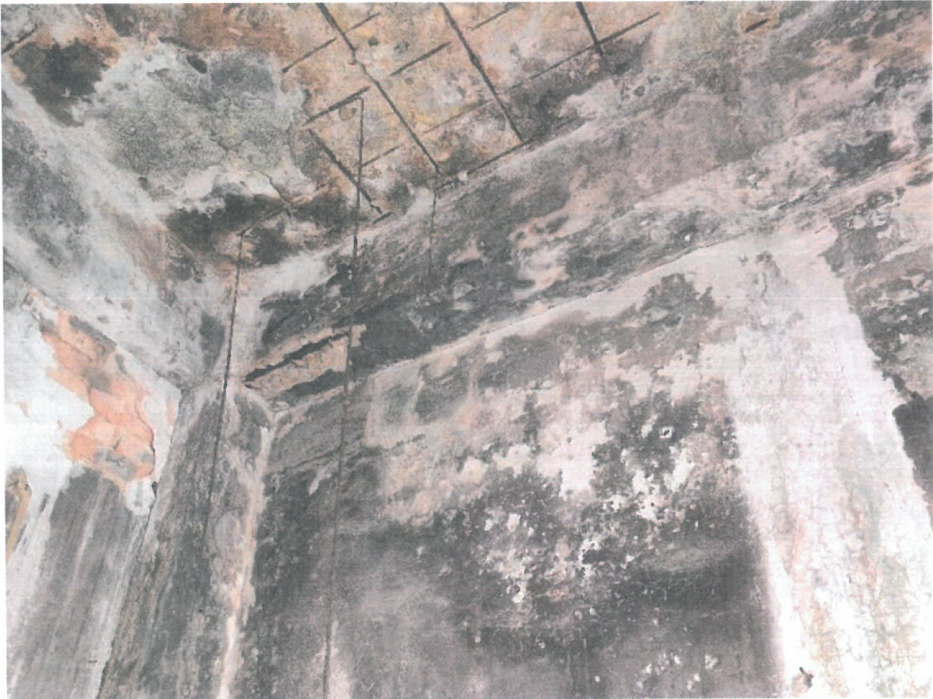
| 构件位置 | 照片 | 构件评级 |
|---|---|---|
| 天面梁 1~2×B 大<br>面积破损、风化、<br>露筋锈蚀 | | 危险构件 |

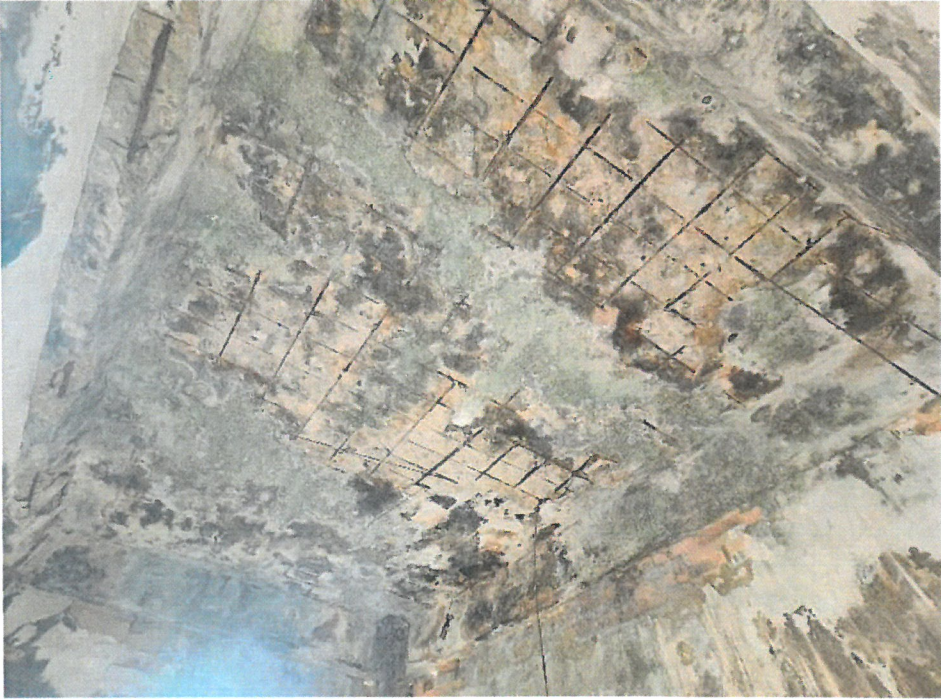
| 构件位置 | 照片 | 构件评级 |
|---|---|---|
| 天面板<br>1~2×A~B 大面积露筋、风化、露筋锈蚀 | | 危险构件 |

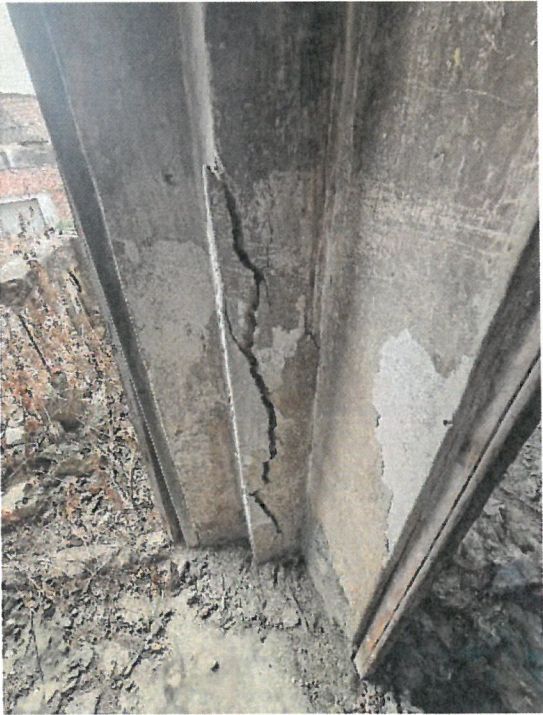
| 构件位置 | 照片 | 构件评级 |
|---|---|---|
| 二层柱 2×B 大面积露筋、风化、露筋锈蚀 | | 危险构件 |

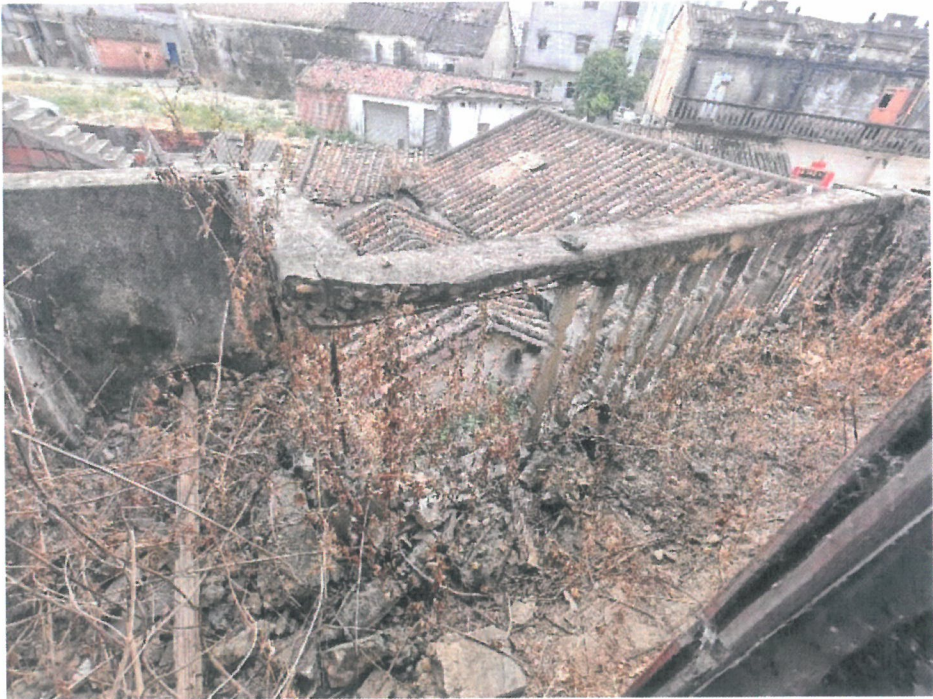
| 构件位置 | 照片 | 构件评级 |
|---|---|---|
| 二层阳台护栏<br>1/2×A~B 大面积露筋、风化、露筋锈蚀 | | 危险构件 |

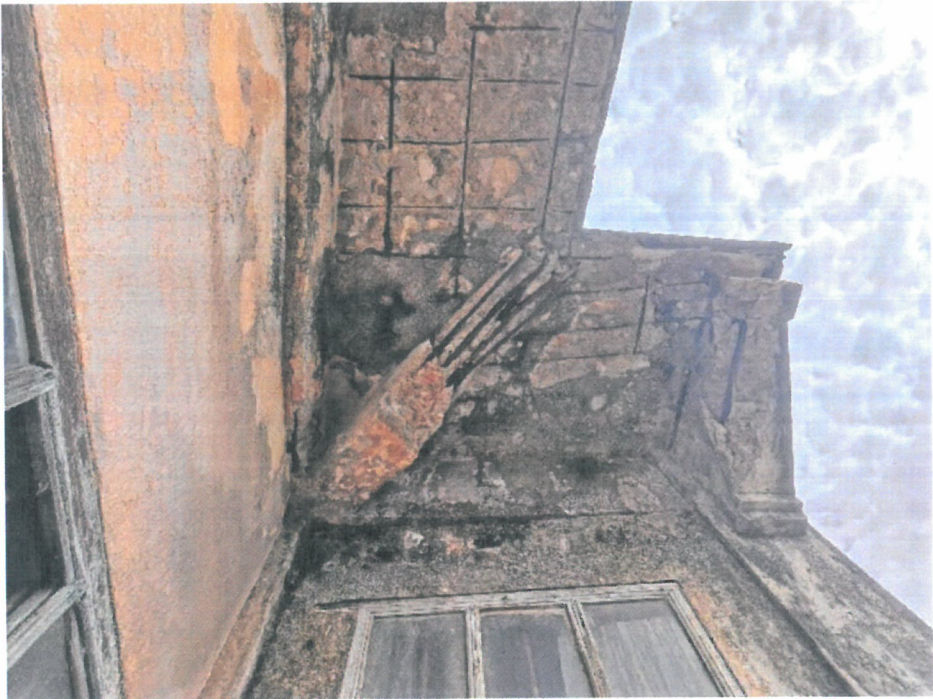
| 构件位置 | 照片 | 构件评级 |
|---|---|---|
| 屋面挑梁、挑板<br>1/2×A~B 大面积露筋、风化、露筋锈蚀 | | 危险构件 |

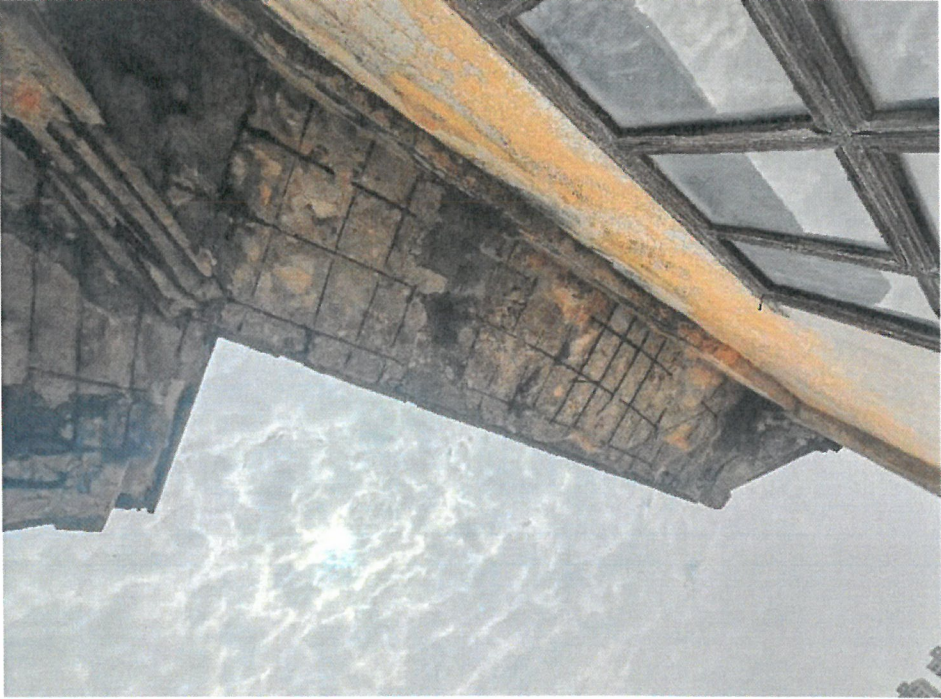
| 构件位置 | 照片 | 构件评级 |
|---|---|---|
| 屋面挑梁、挑板<br>1/2×A~B 大面积<br>露筋、风化、露<br>筋锈蚀 | | 危险<br>构件 |

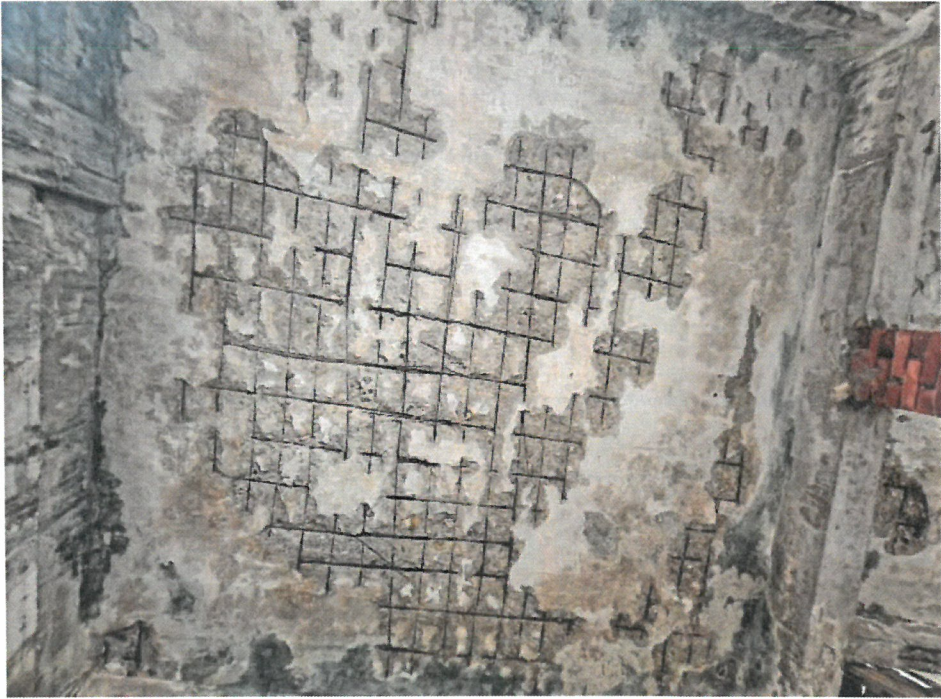
| 构件位置 | 照片 | 构件评级 |
|---|---|---|
| 屋面板<br>1~3×B~C 大面<br>积露筋、风化、<br>露筋锈蚀 | | 危险<br>构件 |

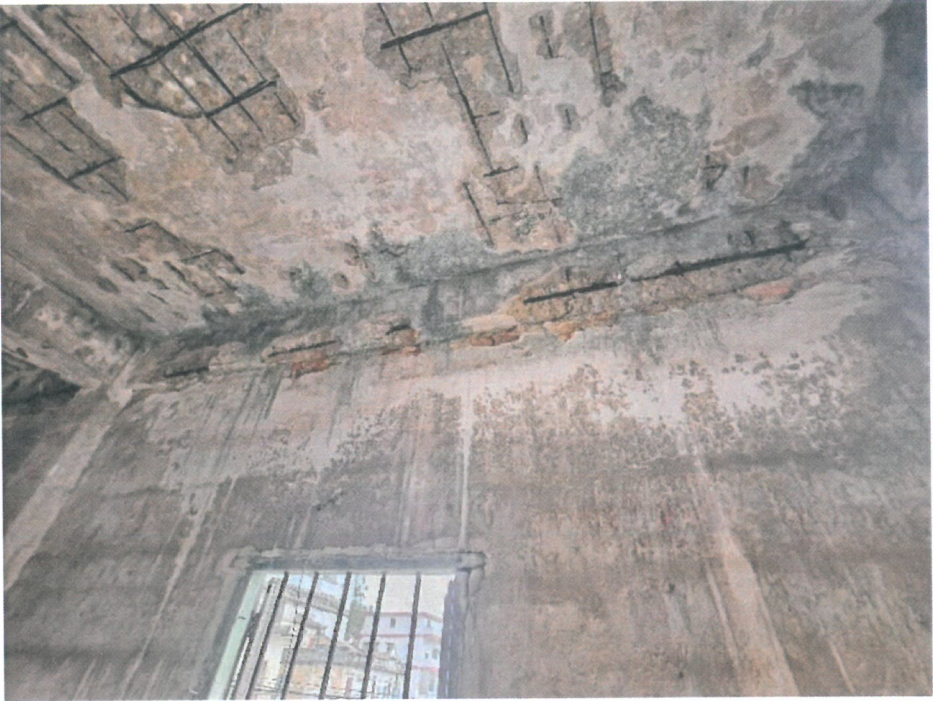
| 构件位置 | 照片 | 构件评级 |
|---|---|---|
| 天面梁 3×B~C<br>大面积露筋、风化、露筋锈蚀 | | 危险构件 |

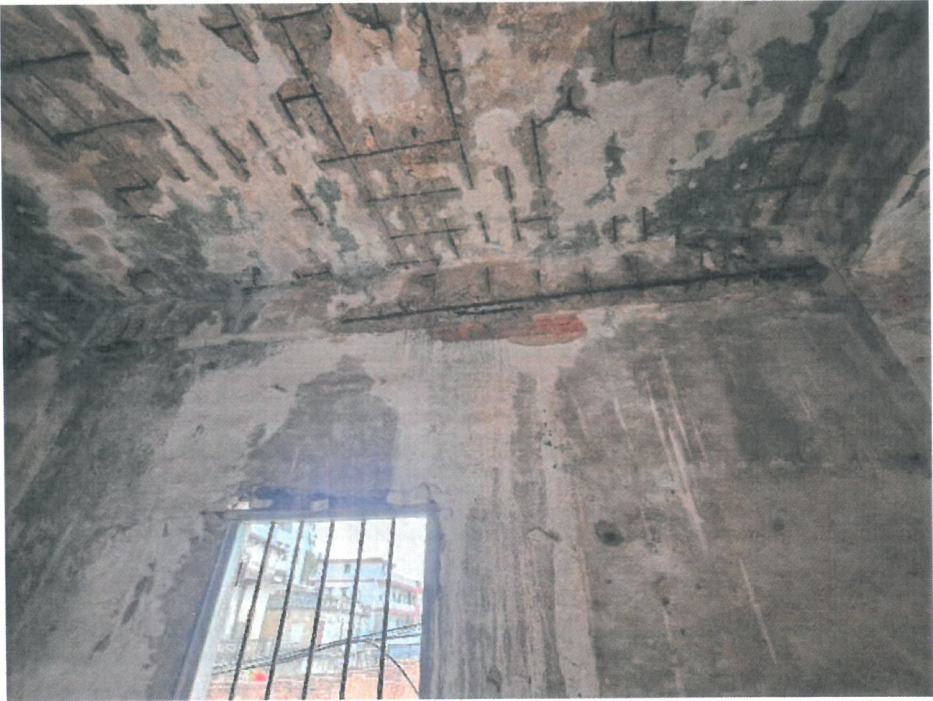
| 构件位置 | 照片 | 构件评级 |
|---|---|---|
| 天面梁 3×C~D<br>大面积露筋、风化、露筋锈蚀 | | 危险构件 |

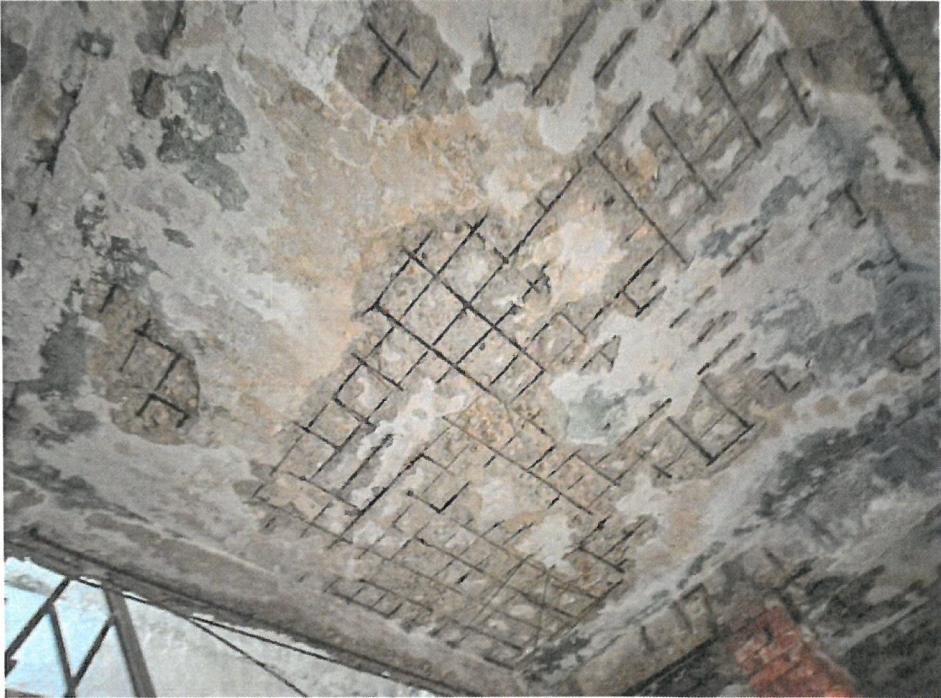
| 构件位置 | 照片 | 构件评级 |
|---|---|---|
| 天面板<br>1~3×C~D 大面积露筋、风化、露筋锈蚀 | | 危险构件 |

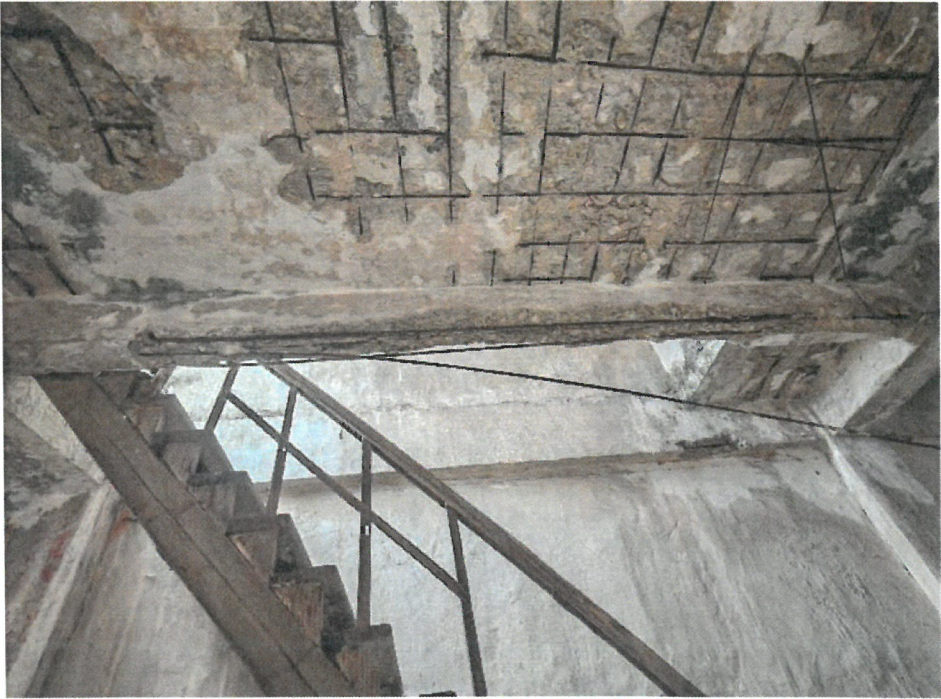
| 构件位置 | 照片 | 构件评级 |
|---|---|---|
| 天面梯梁<br>1/1×C~D 大面积露筋、风化、露筋锈蚀 | | 危险构件 |

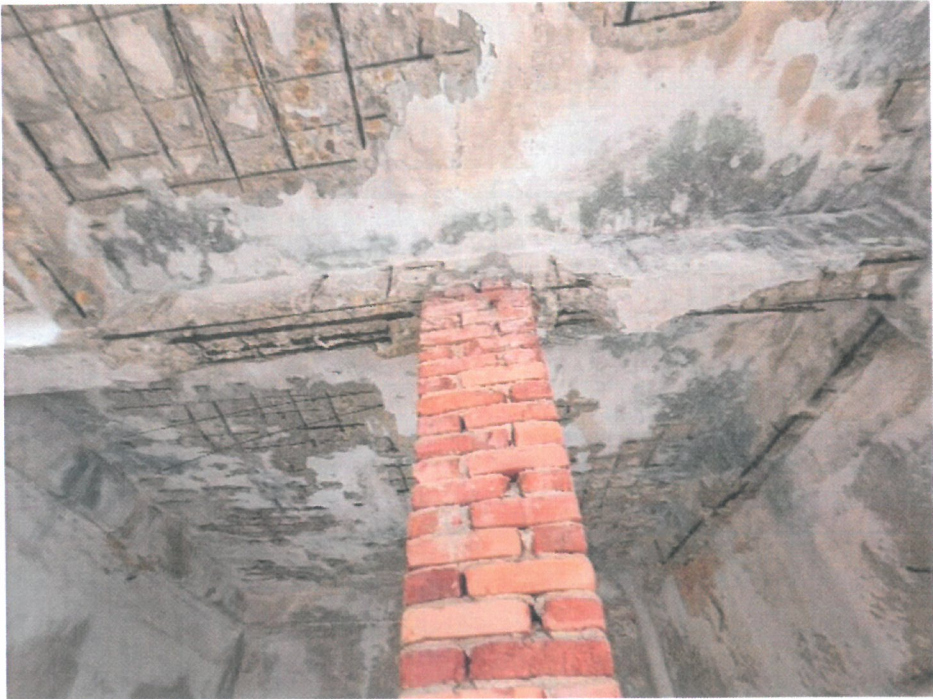
| 构件位置 | 照片 | 构件评级 |
|---|---|---|
| 天面梁 1~3×D<br>大面积露筋、风化、露筋锈蚀 | | 危险构件 |

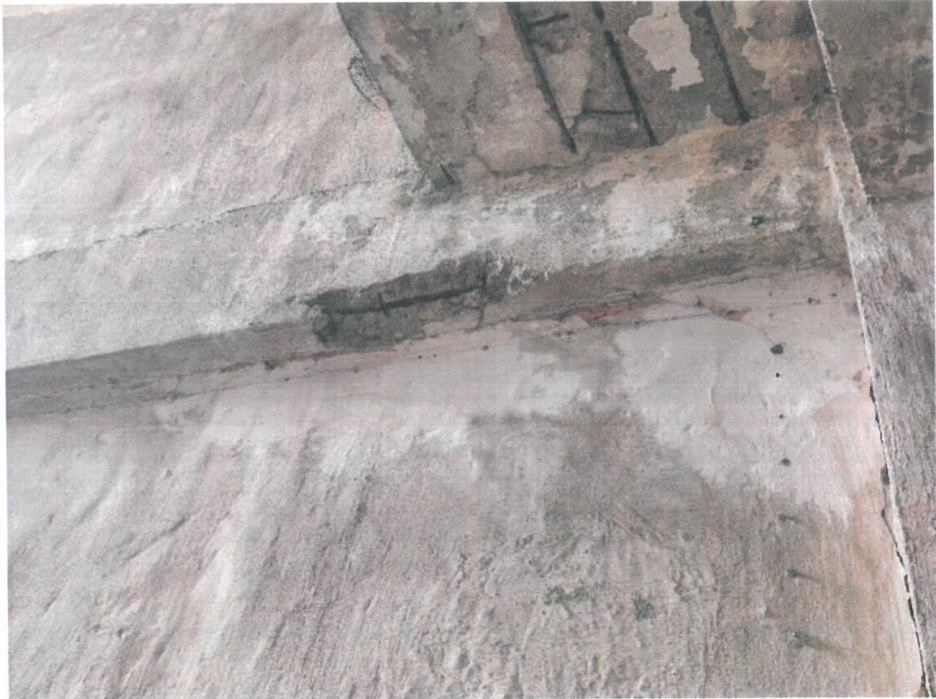
| 构件位置 | 照片 | 构件评级 |
|---|---|---|
| 天面梁 1×C~D<br>大面积露筋、风化、露筋锈蚀 | | 危险构件 |

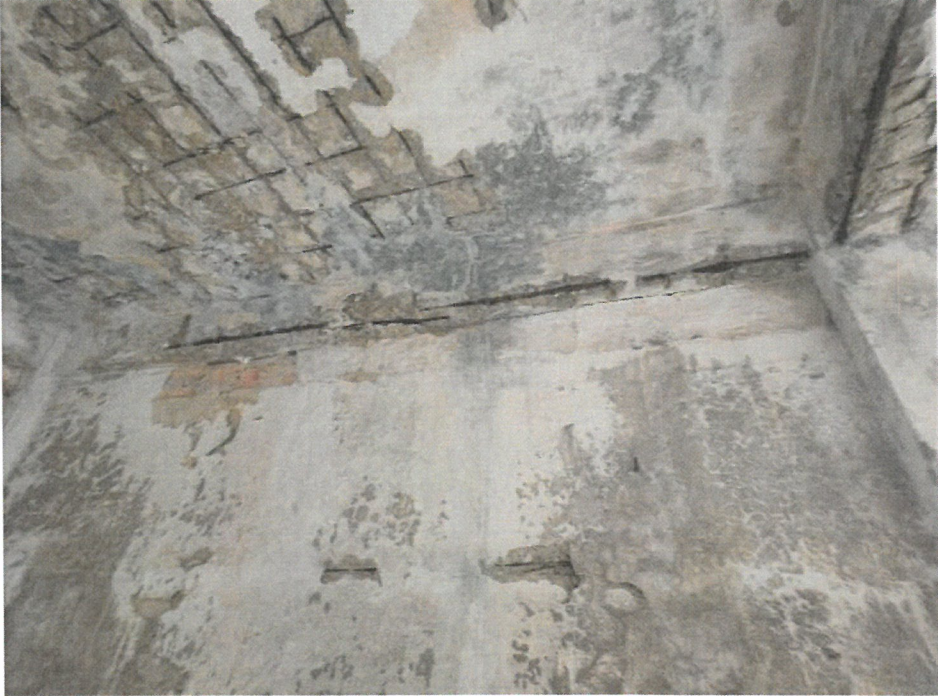
| 构件位置 | 照片 | 构件评级 |
|---|---|---|
| 天面梁 3×D~E<br>大面积露筋、风化、露筋锈蚀 | | 危险构件 |

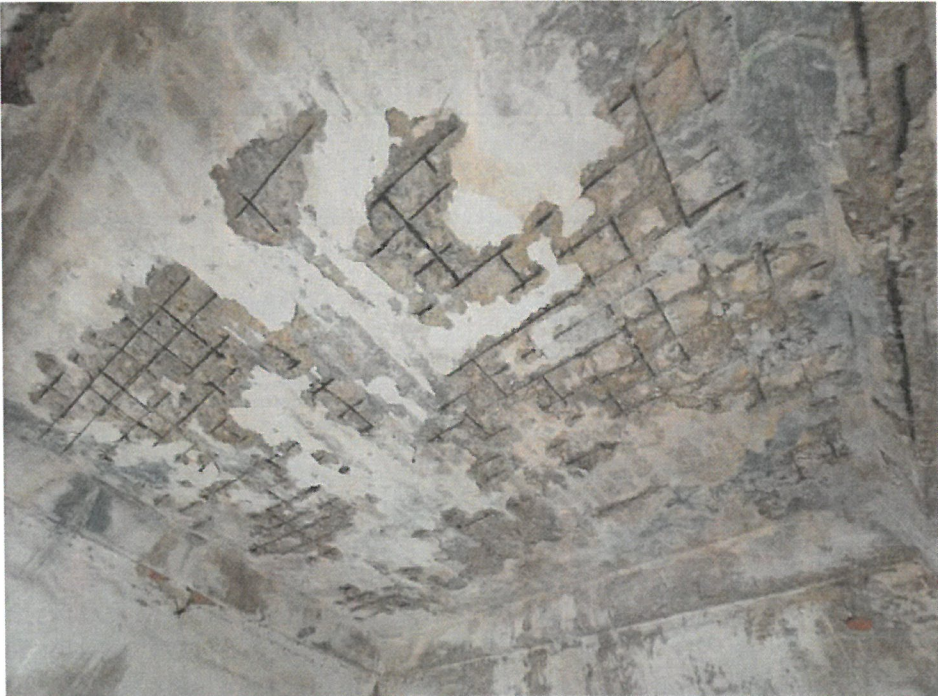
| 构件位置 | 照片 | 构件评级 |
|---|---|---|
| 天面板<br>1~3×D~E 大面积露筋、风化、露筋锈蚀 | | 危险构件 |

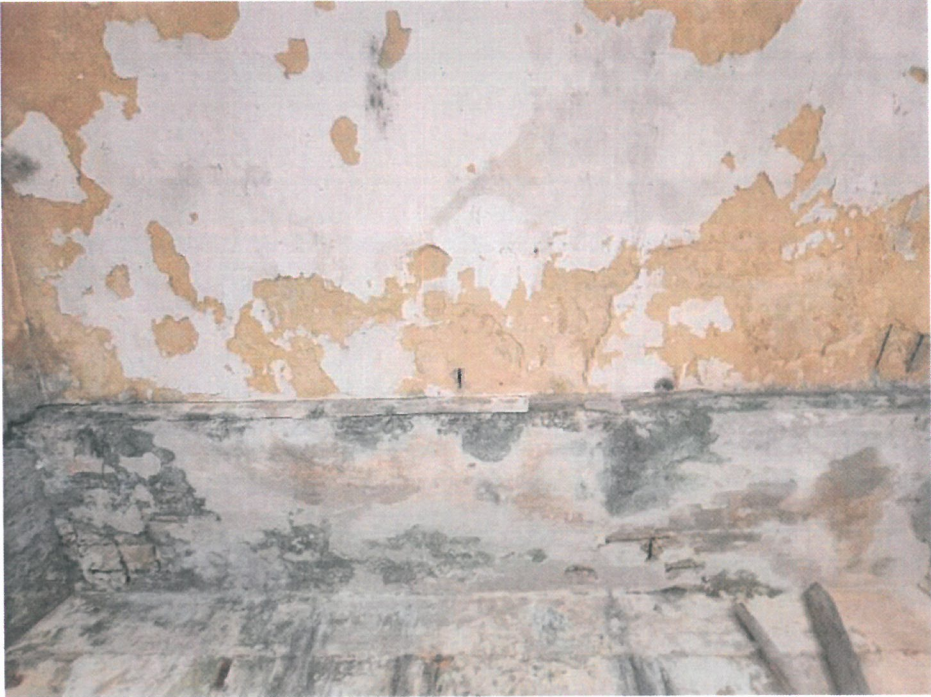
| 构件位置 | 照片 | 构件评级 |
|---|---|---|
| 天面板 1~3×E~F<br>大面积露筋、风化、露筋锈蚀 | | 危险构件 |

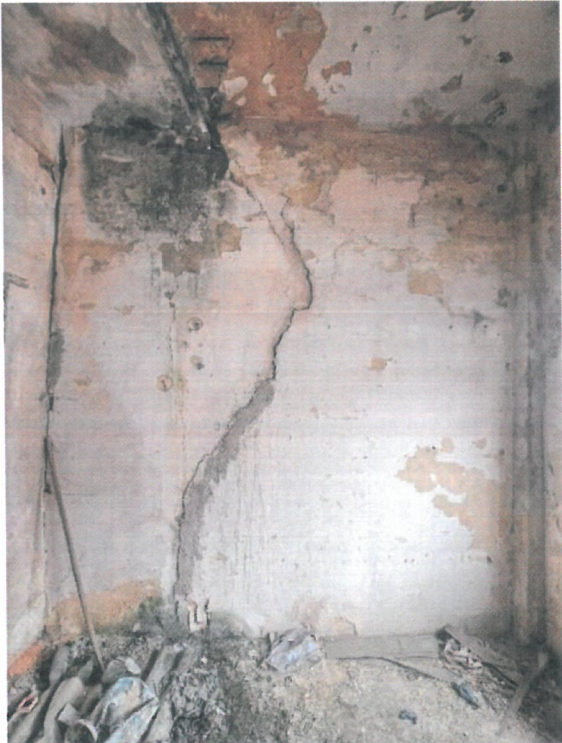
| 构件位置 | 照片 | 构件评级 |
|---|---|---|
| 二层墙 1×E~F 贯穿竖向裂缝 | | 危险构件 |

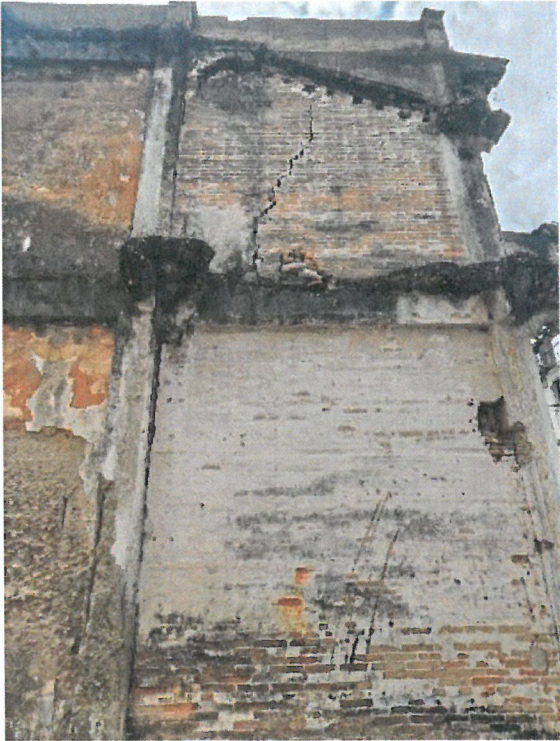
| 构件位置 | 照片 | 构件评级 |
|---|---|---|
| 二层墙 1×E~F 贯穿竖向裂缝 | | 危险构件 |

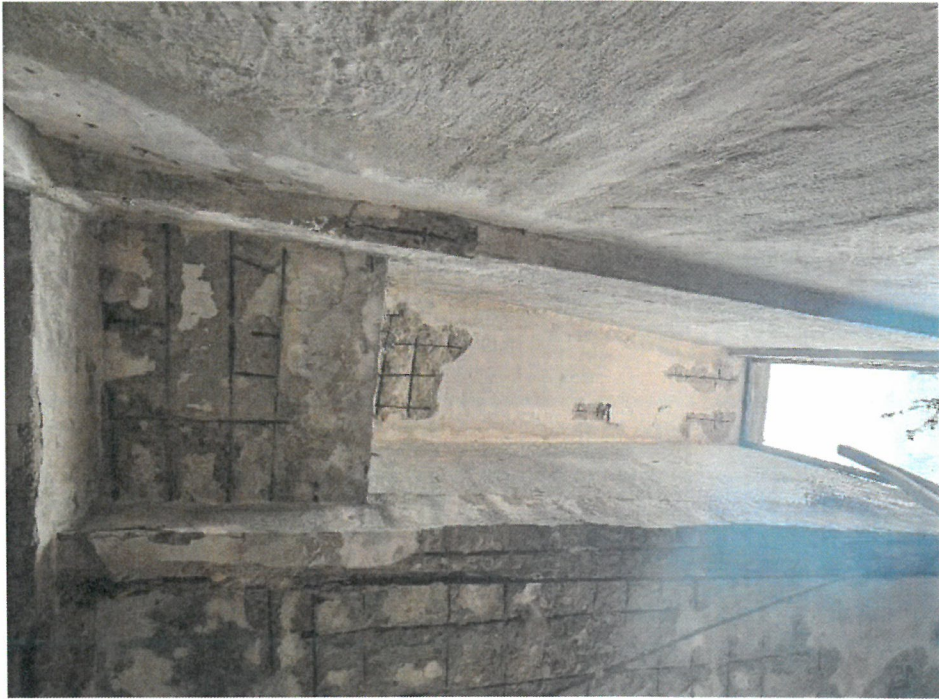
| 构件位置 | 照片 | 构件评级 |
|---|---|---|
| 梯屋顶板 1~1/1×C~D 保护层脱落、风化、露筋锈蚀 | | 危险构件 |

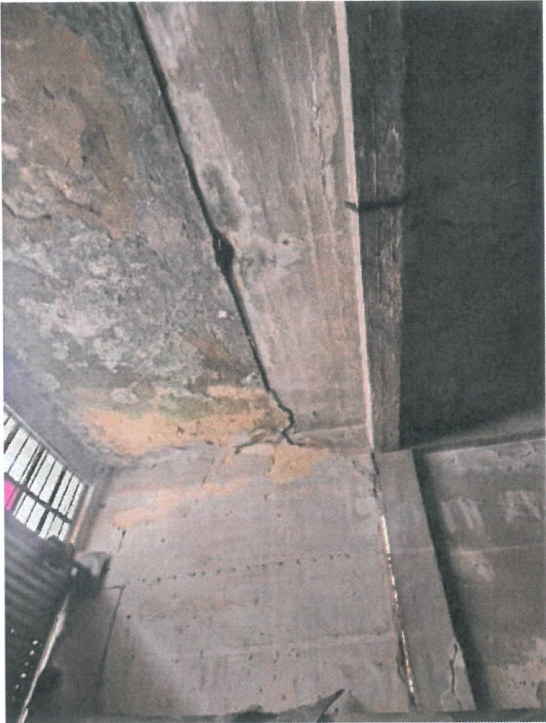
| 构件位置 | 照片 | 构件评级 |
|---|---|---|
| 二层板 1~3×E~F 贯穿分离 | | 危险构件 |

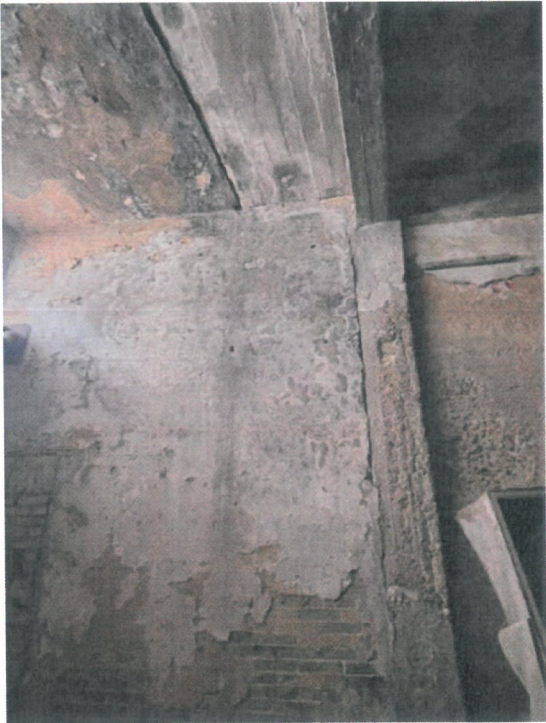
| 构件位置 | 照片 | 构件评级 |
|---|---|---|
| 二层板、首层墙 1~3×E~F 贯穿分离 | | 危险构件 |

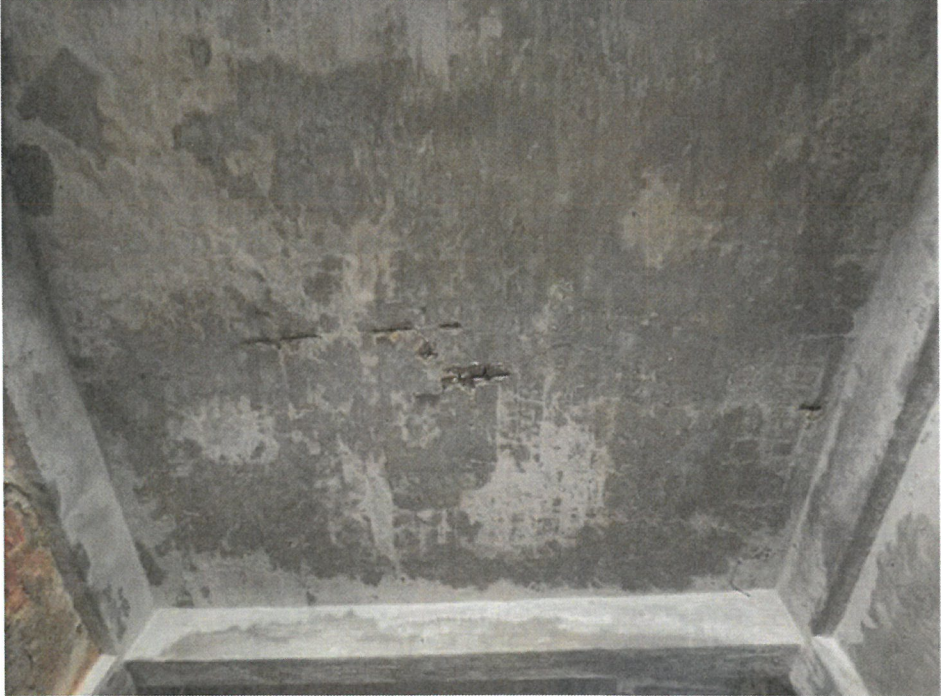
| 构件位置 | 照片 |
|---|---|
| 二层板<br>1~3×D~E 局部<br>露筋锈蚀 | |

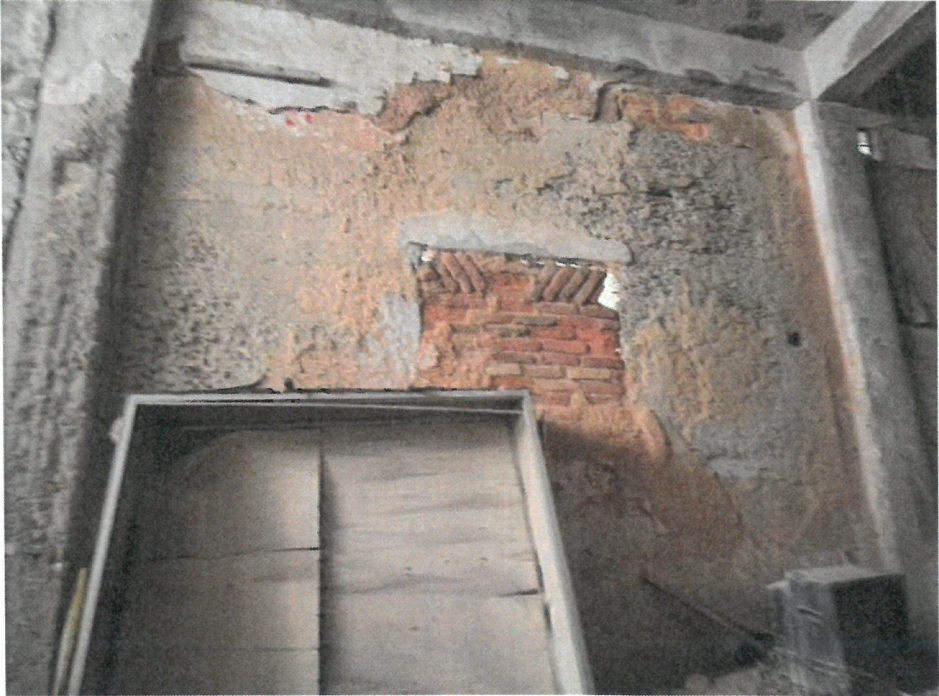
| 构件位置 | 照片 |
|---|---|
| 首层墙风化 | |

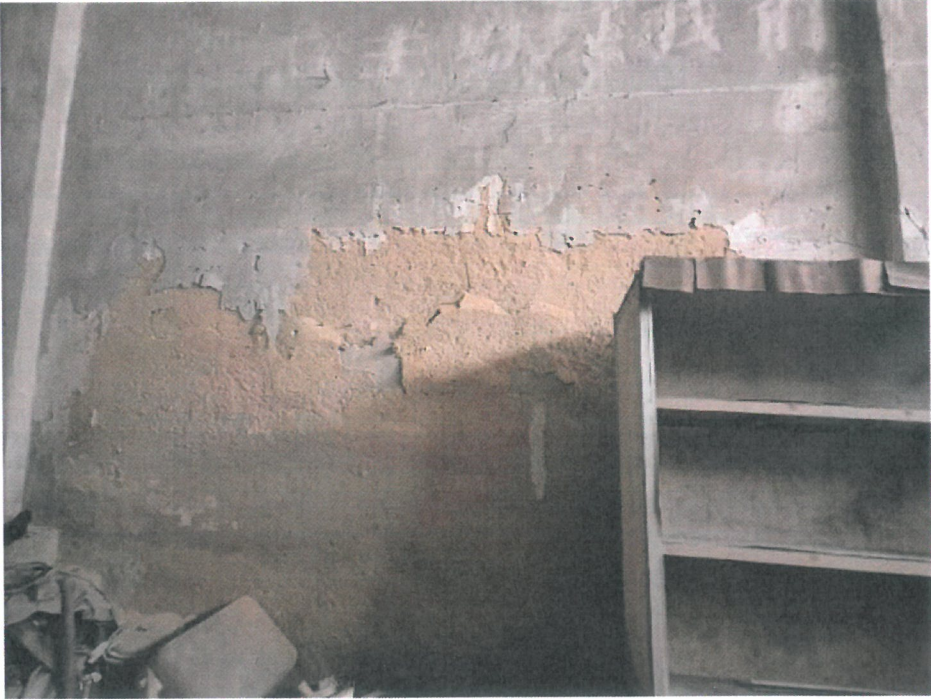
| 构件位置 | 照片 |
|---|---|
| 首层墙风化 | |

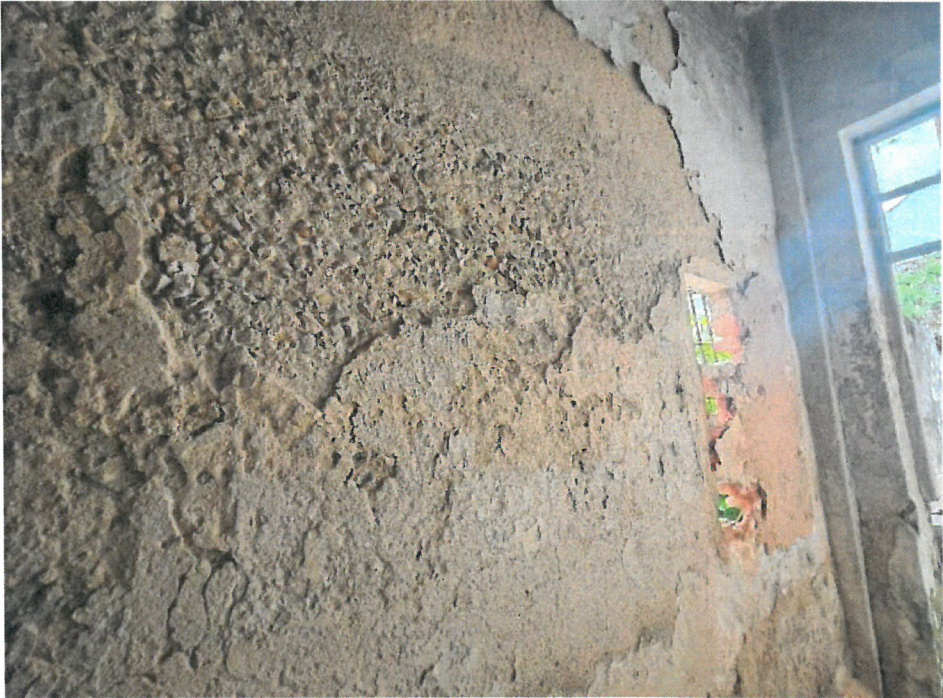
| 构件位置 | 照片 | 构件评级 |
|---|---|---|
| 首层墙风化 | | / |

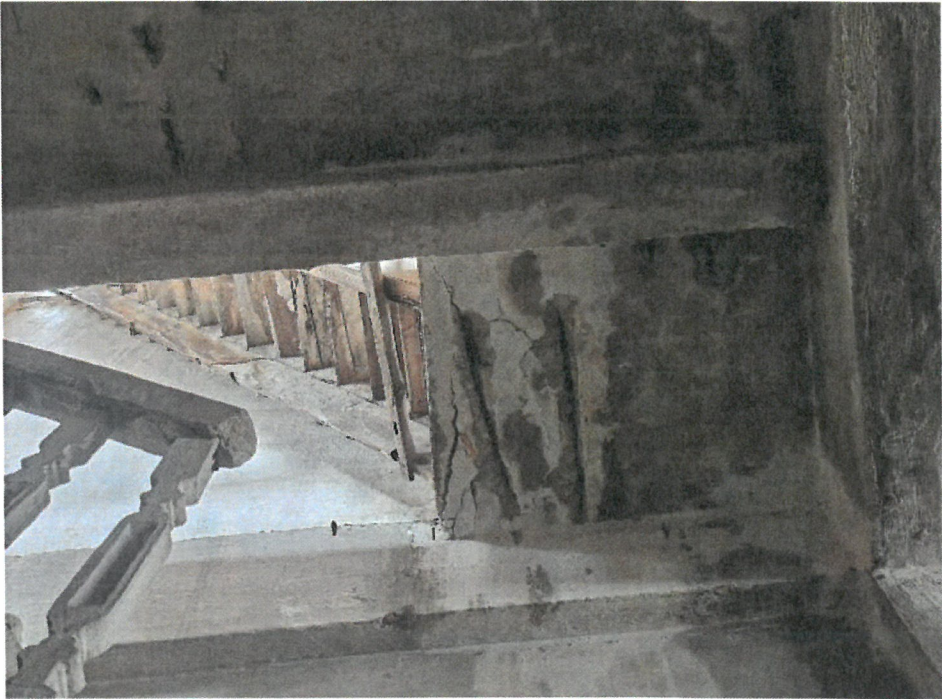
| 构件位置 | 照片 | 构件评级 |
|---|---|---|
| 二层梯板<br>1~1/1×C~D 大面积露筋、风化、露筋锈蚀 | | 危险构件 |

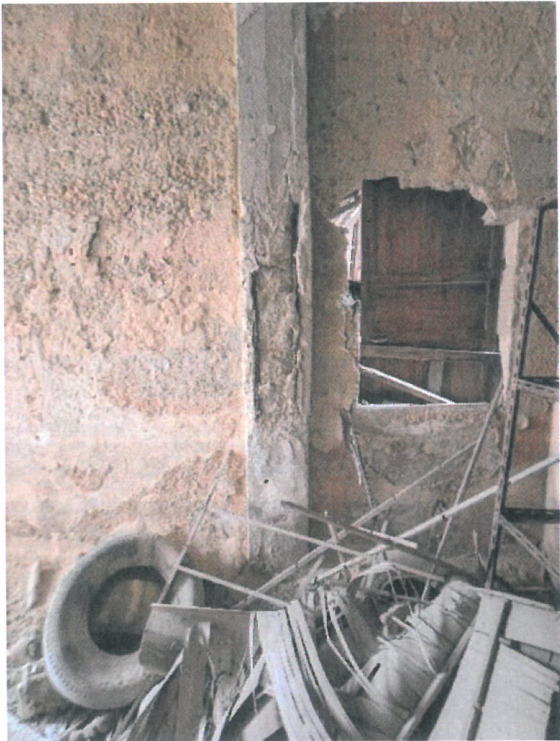
| 构件位置 | 照片 | 构件评级 |
|---|---|---|
| 首层柱 3×C 大面积露筋、风化、露筋锈蚀 | | 危险构件 |

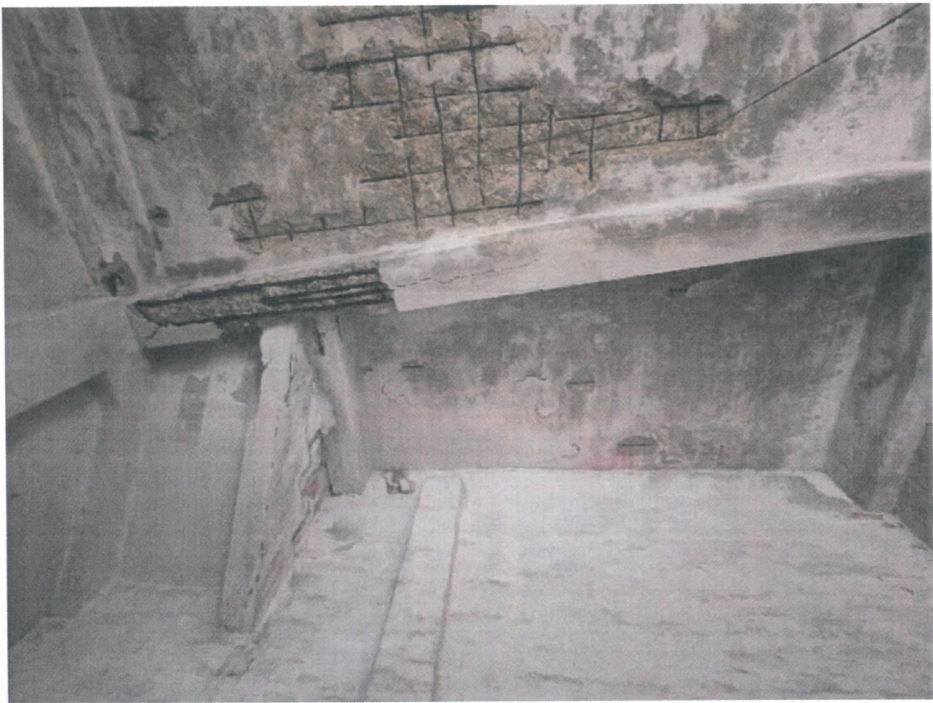
| 构件位置 | 照片 | 构件评级 |
|---|---|---|
| 二层梁 1~3×C 大面积露筋、风化、露筋锈蚀 | | 危险构件 |

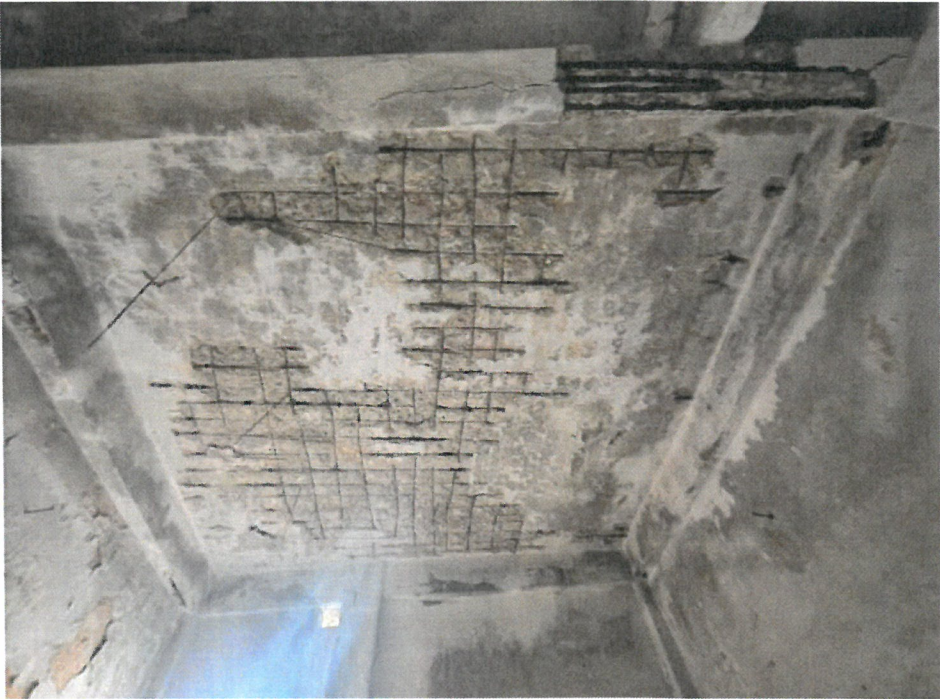
| 构件位置 | 照片 | 构件评级 |
|---|---|---|
| 二层板<br>1~3×B~C 大面积露筋、风化、露筋锈蚀 | | 危险构件 |

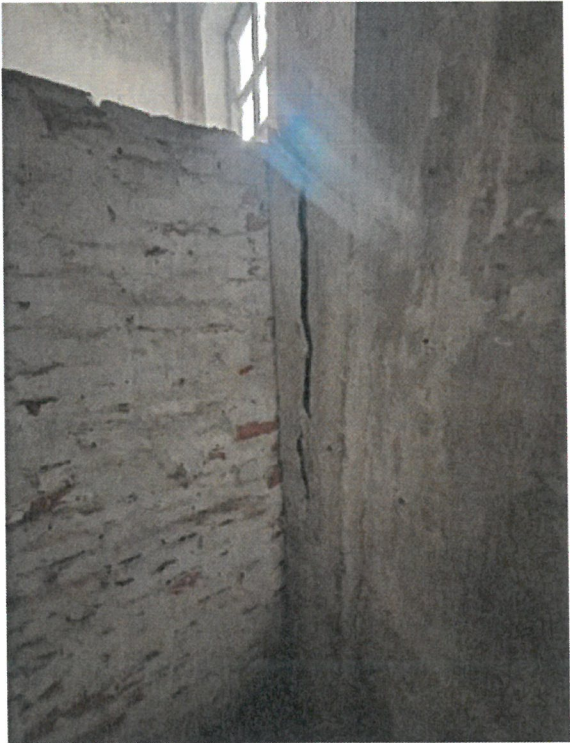
| 构件位置 | 照片 | 构件评级 |
|---|---|---|
| 首层柱 2×B 大面积露筋、风化、露筋锈蚀 | | 危险构件 |

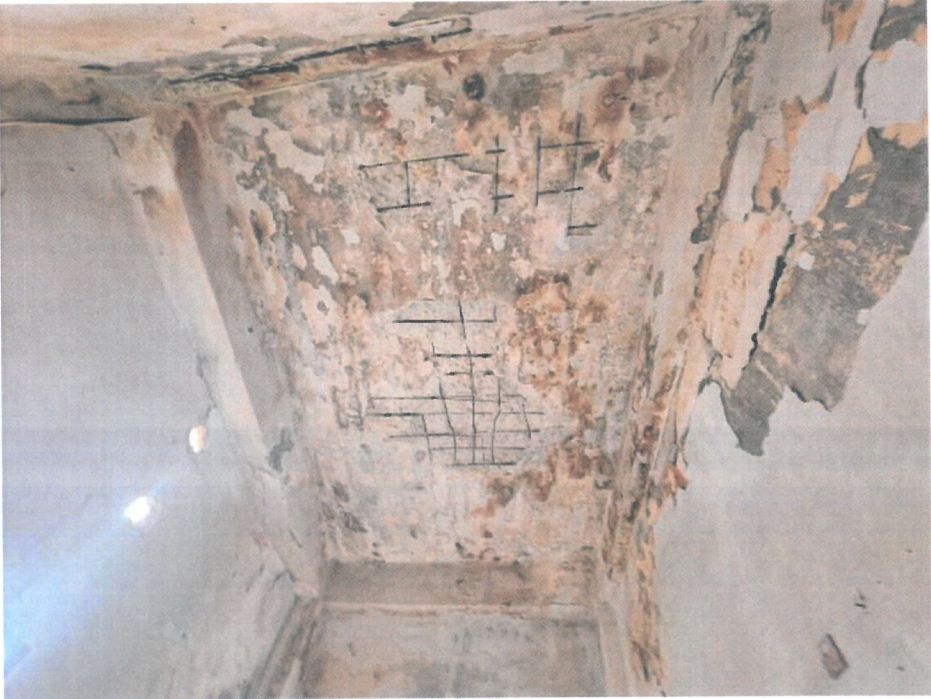
| 构件位置 | 照片 | 构件评级 |
|---|---|---|
| 二层板<br>1~2×A~B 大面积露筋、风化、露筋锈蚀 | | 危险构件 |

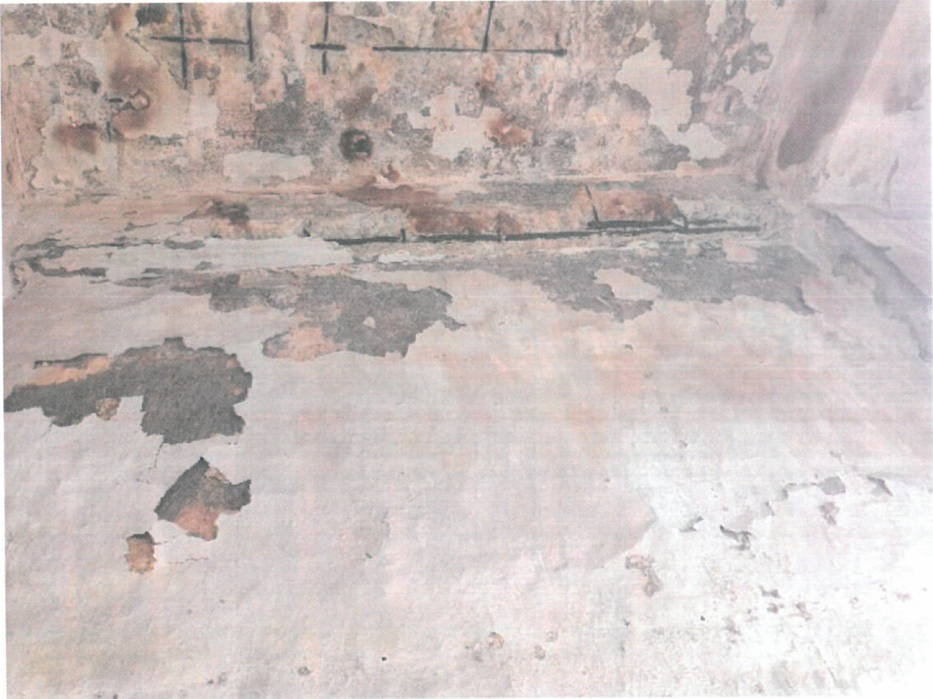
| 构件位置 | 照片 | 构件评级 |
|---|---|---|
| 二层梁 1~2×B 大面积露筋、风化、露筋锈蚀 | | 危险构件 |

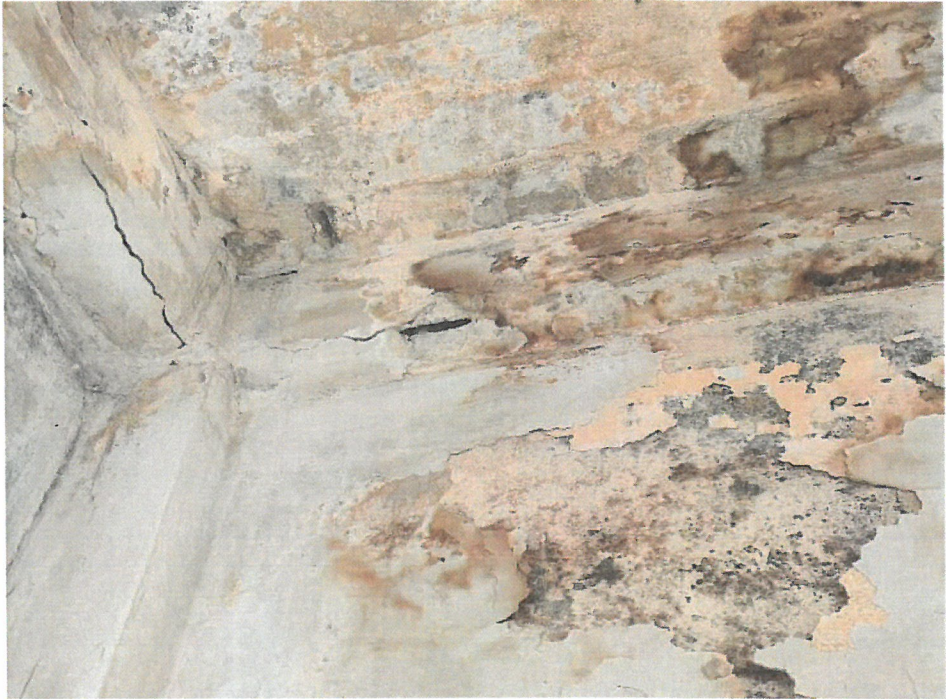
| 构件位置 | 照片 | 构件评级 |
|---|---|---|
| 二层梁 1×A~B<br>大面积露筋、风化、露筋锈蚀 | | 危险构件 |

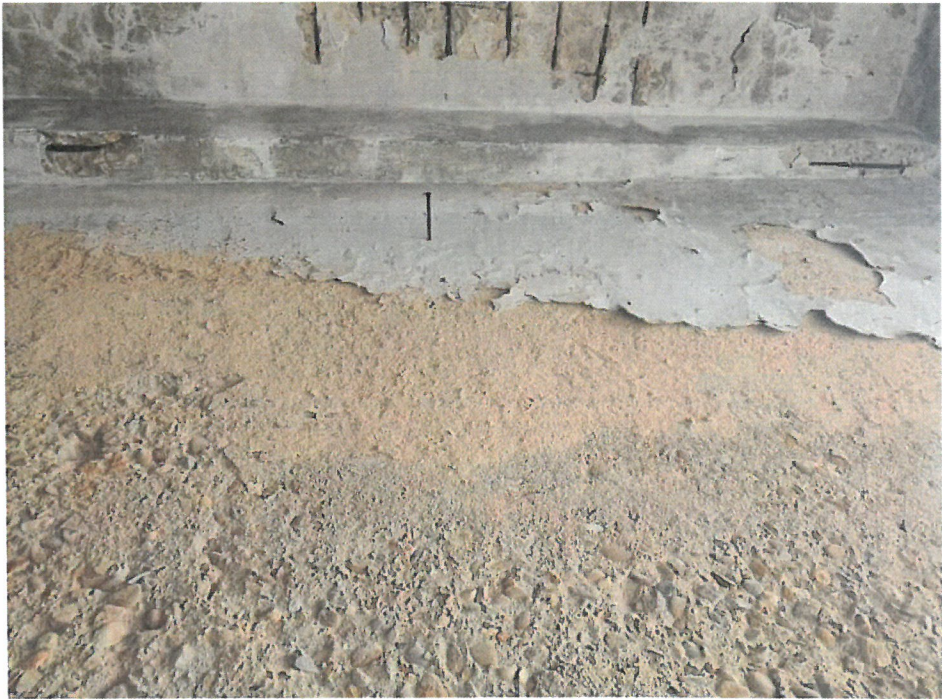
| 构件位置 | 照片 | 构件评级 |
|---|---|---|
| 二层梁 3×B~C<br>大面积露筋、风化、露筋锈蚀 | | 危险构件 |
