# 建筑物检测鉴定报告

工程名称：茶行街 18 号房屋

报告编号：PX【2026】A0002

广东鹏信工程检测鉴定有限公司

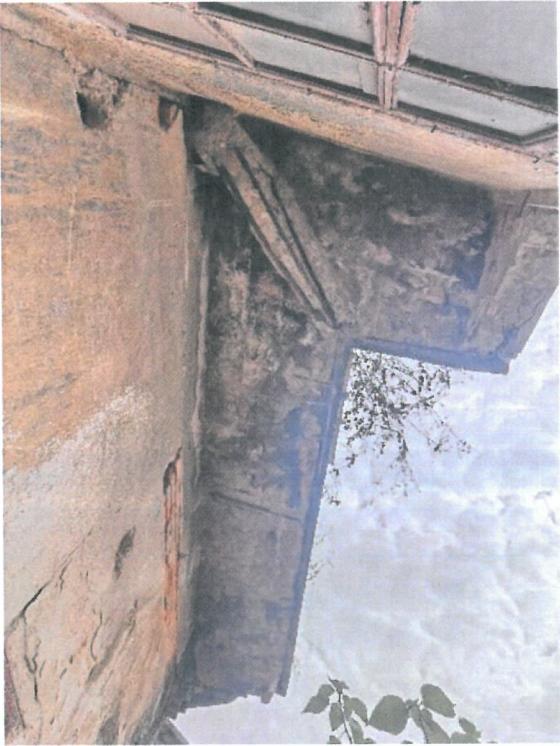
| 构件位置 | 照片 | 构件评级 |
|---|---|---|
| 二层挑梁、挑板<br>1/2×A~B 大面积<br>露筋、风化、露<br>筋锈蚀 | | 危险<br>构件 |

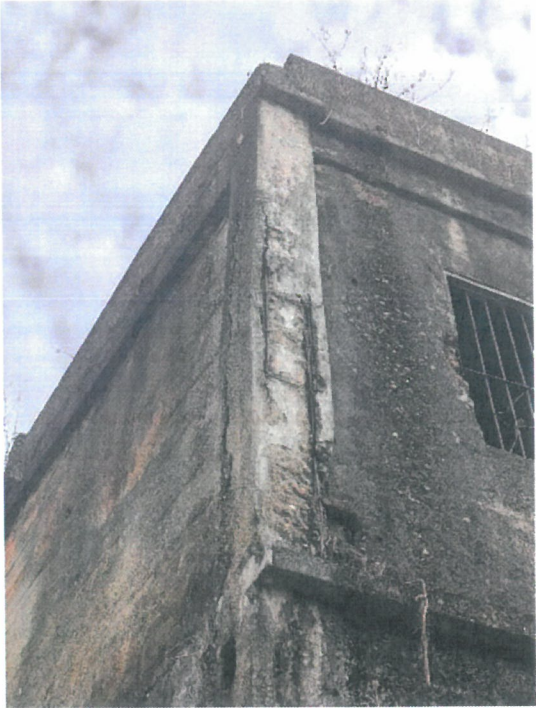
| 构件位置 | 照片 | 构件评级 |
|---|---|---|
| 二层柱 1×A 大面<br>积露筋、风化、<br>露筋锈蚀 | | 危险<br>构件 |

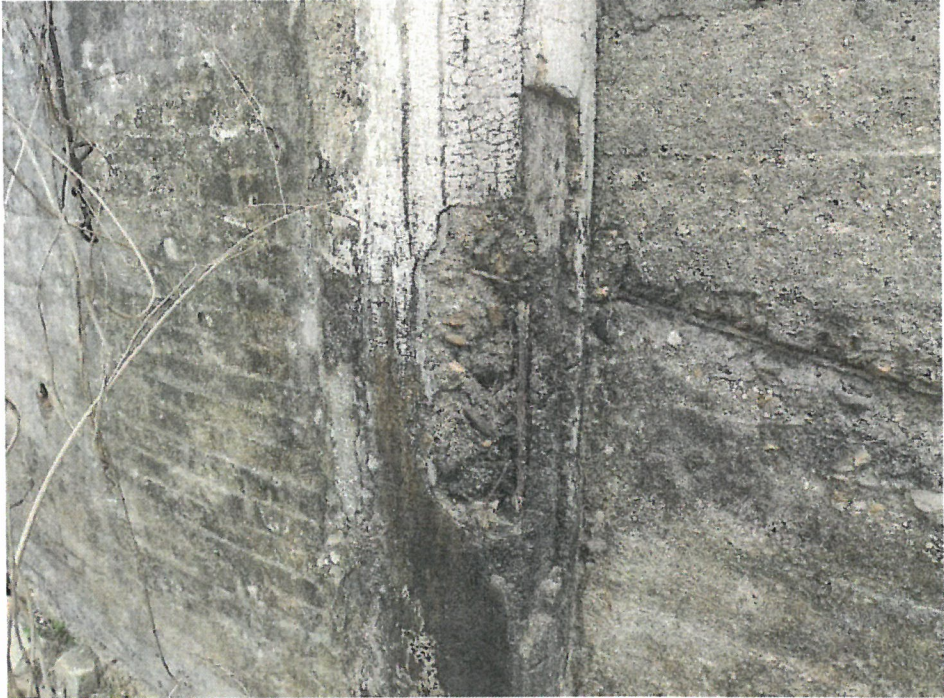
| 构件位置 | 照片 | 构件评级 |
|---|---|---|
| 首层柱 1×B 大面积露筋、风化、露筋锈蚀 | | 危险构件 |

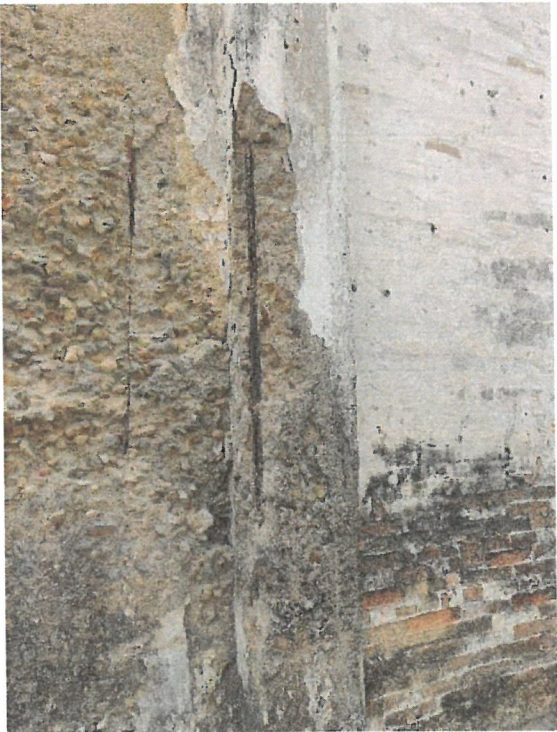
| 构件位置 | 照片 | 构件评级 |
|---|---|---|
| 首层柱 1×E 大面积露筋、风化、露筋锈蚀 | | 危险构件 |

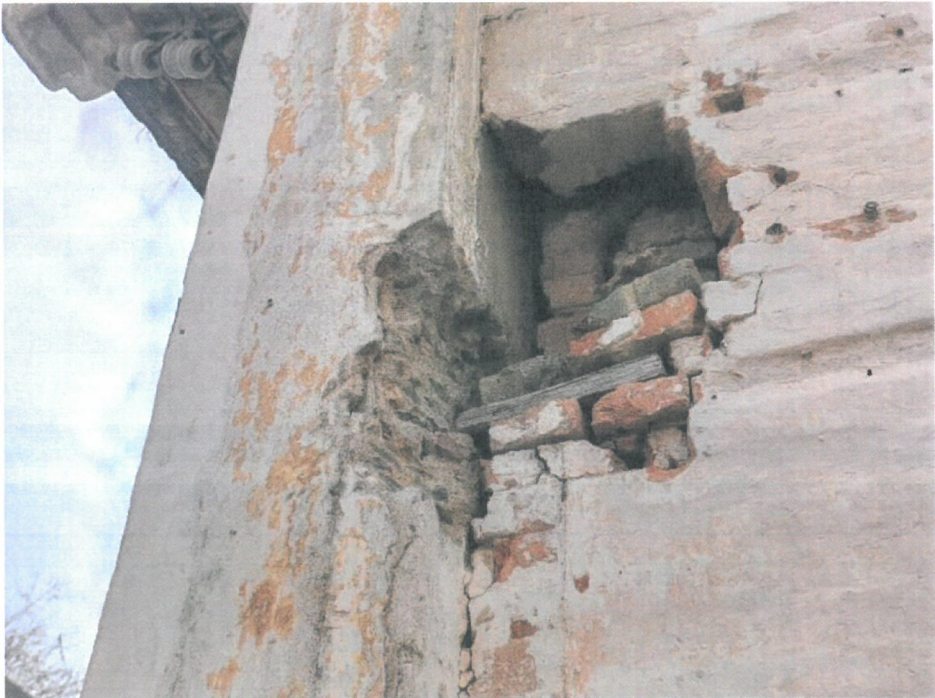
| 构件位置 | 照片 | 构件评级 |
|---|---|---|
| 首层柱 1×F 大面积露筋、风化、露筋锈蚀 | | 危险构件 |

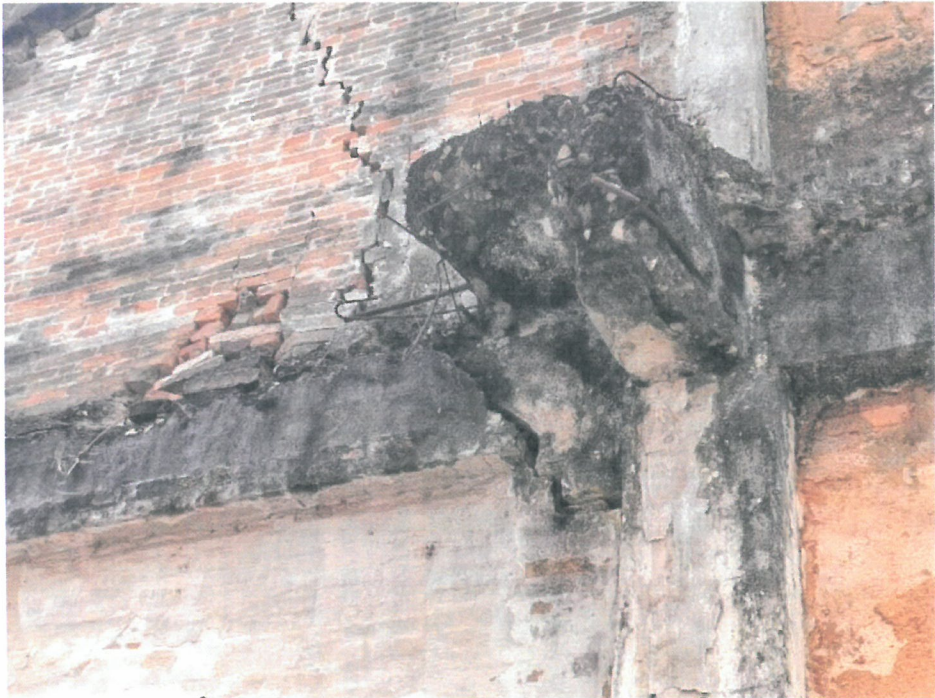
| 构件位置 | 照片 | 构件评级 |
|---|---|---|
| 二层梁 1×E~F 断裂 | | 危险构件 |
