# 鹤山市沙坪街道碧桂园鹤起香泉 25 街 16 号 装修工程“4·1”一般高处坠落事故调查报告

鹤山市人民政府事故调查组

2026 年 5 月

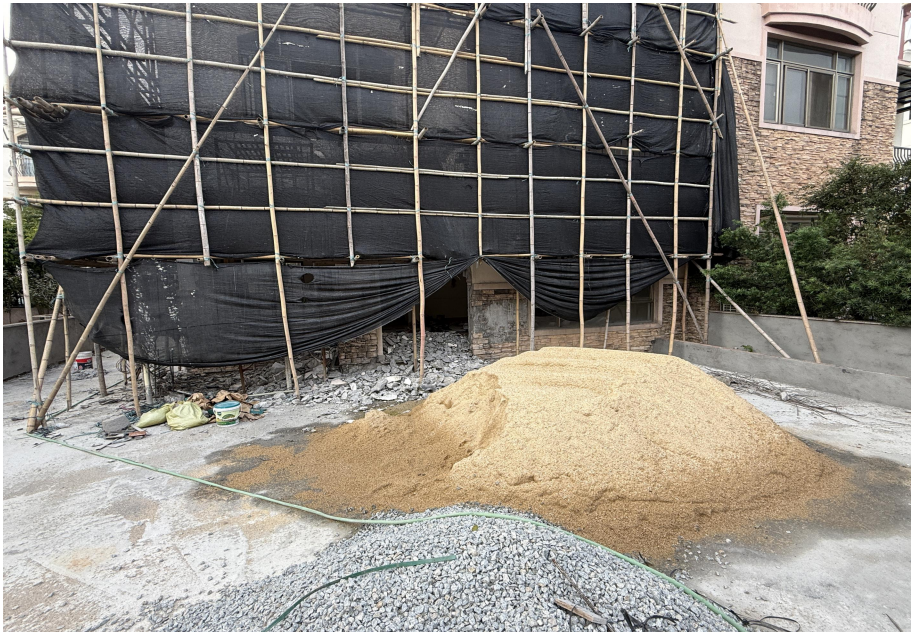
事故发生在鹤山市沙坪街道碧桂园鹤起香泉25街16号门廊处（图1所示），事发现场搭设有竹制脚手架，门廊长度约2.5米，高度约3.2米，邓\*年与周\*生所站的竹架位置离地面高度约3.3米，现场遗留有邓\*年与周\*生使用过的风炮机、角磨机等工具（图2、3所示），门廊左侧有一钢制操作

图 1 鹤山市沙坪街道碧桂园鹤起香泉 25 街 16 号装修工程施工现场

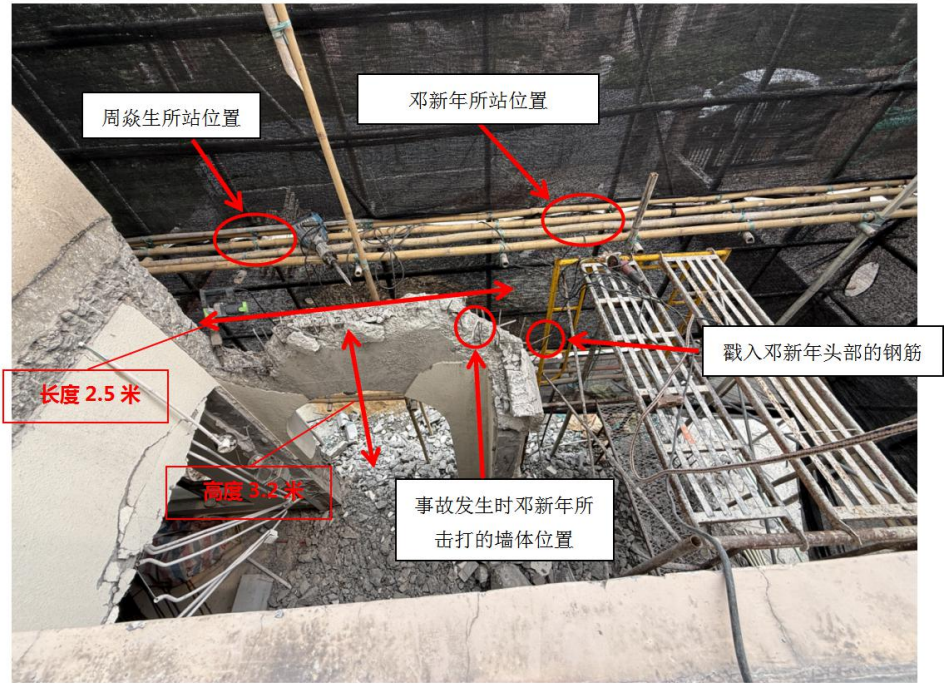
图 2 鹤山市沙坪街道碧桂园鹤起香泉 25 街 16 号现场门廊一侧墙体被拆除

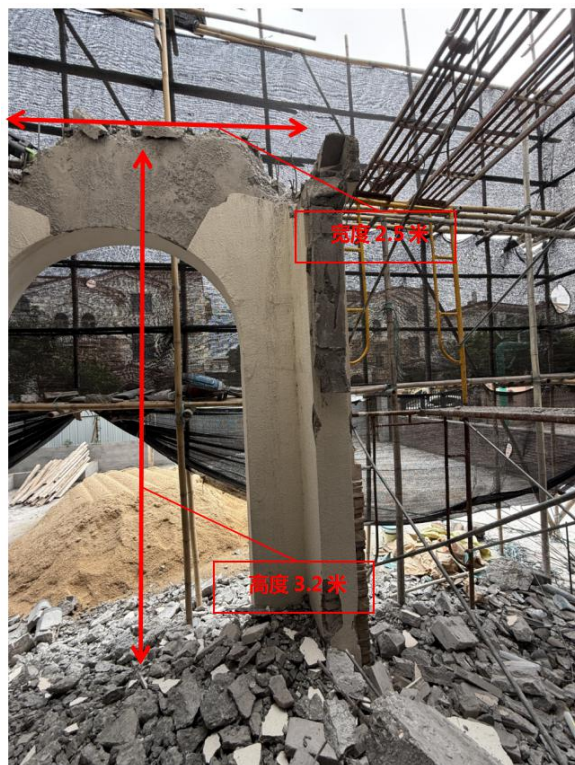
架，现场门廊顶部裸露有大量钢筋，戳入邓\*年头部的钢筋尚留有血迹。

图3 鹤山市沙坪街道碧桂园鹤起香泉 25 街 16 号门廊拆除施工现场

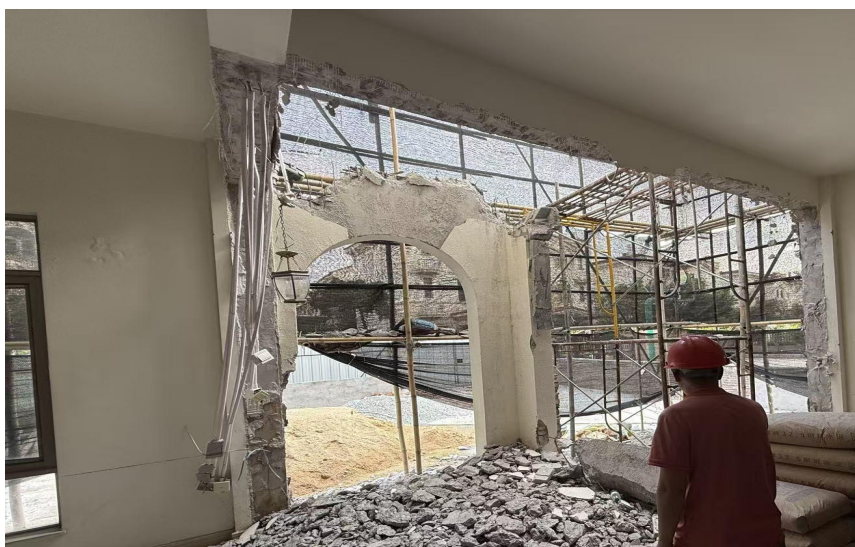
现场门廊一侧的墙体已被王\*泉拆除（图 4 所示），结合现场门廊的细部图片（图 5 所示）及别墅结构图纸（图 6、7 所示），门廊包含屋盖、梁柱和墙体，并通过首层梁板、屋盖梁板与别墅主体整体浇筑、连为一体，属于建筑主体结构与承重结构。

图4 靠近门廊一侧墙体已被拆除

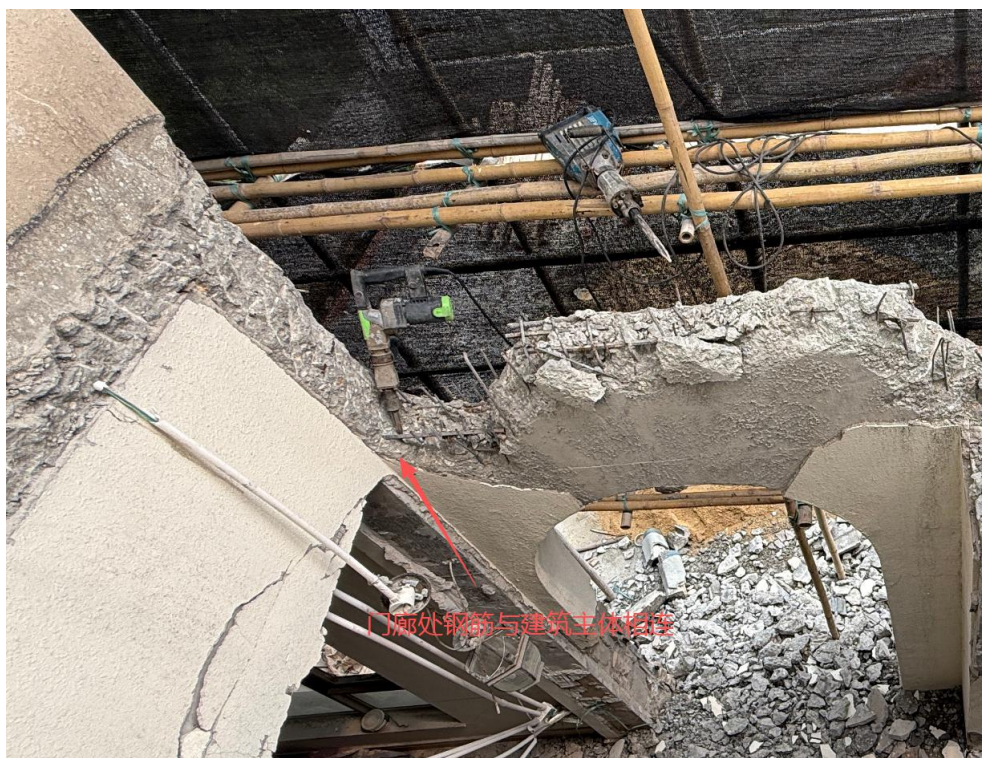
图 5 现场门廊的细部图片
