# 鹤山共和广东鼎业联接技术有限公司“4·20” 一般物体打击事故调查报告

鹤山市政府事故调查组

2026 年 8 月

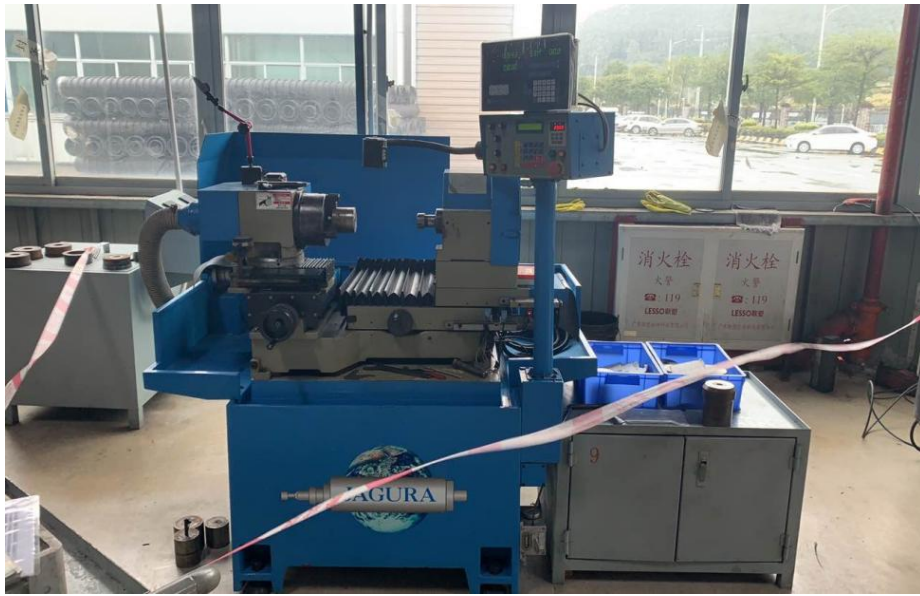
图 1 涉事精密内孔研磨机

涉事的设备位于广东鼎业联接技术有限公司模具机加工车间内，用于打磨扩大模具的内孔，名称：精密内孔研磨机，制造商：台湾侨佳工业有限公司（JAGULARINDUSTRYCO.,LTD.），设备型号：JAG-3JAW-AAL，制造编号：1101216B2，额定电压：380V，额定频率：50Hz，电机功率：1HP，极数：2P，出厂日期：2021年12月16日。

根据现场勘察与调查询问情况，事发时涉事设备显示参数：主轴运行频率（事发时仪器面板设定值）：61.9Hz，涉事设备显示状态：EM-STOP（紧急停止），操作规程规定频率上限： $\leq 30\text{Hz}$ （对应转速约15,000 RPM），实际频率/规程上限： $61.9\text{Hz}/30\text{Hz} = \text{约} 2.06 \text{ 倍}$ ，严重超出操作规程上限。

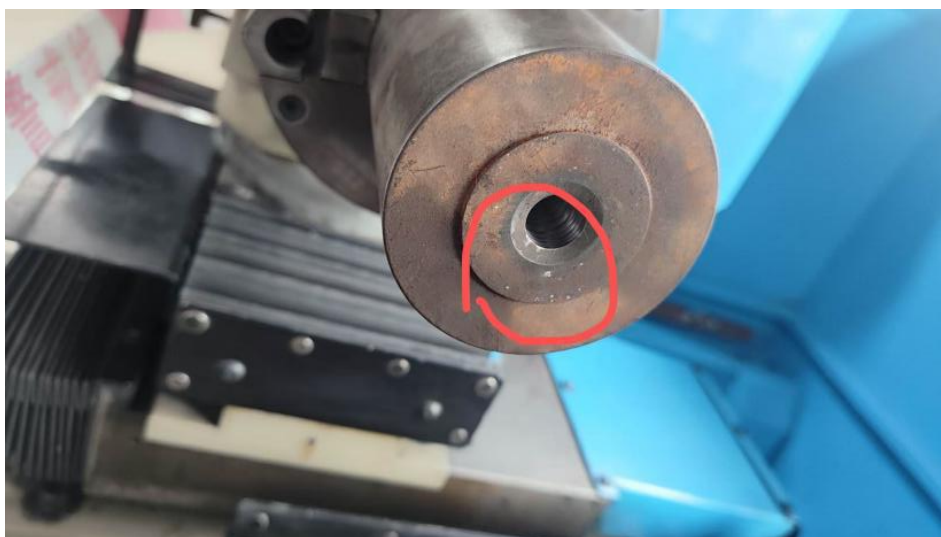
图2 涉事模具撞击痕迹照片

根据现场勘察与测量，涉事磨棒有关情况：总长：152.34mm，棒身直径：8mm，磨头长度：21.13mm，磨头直径：12mm，现场残余棒身（断裂后剩余部分）长度：46.3mm。磨棒材质：钢

经现场勘查，涉事模具（见图2）内孔存在明显的撞击痕迹，模具端面螺纹孔及内孔区域（红圈标注处）呈现出异常磨损及撞击痕迹，表明磨棒在高速旋转过程中曾与模具发生撞击。磨棒撞击模具时会产生巨大的瞬间外力，该撞击外力叠加超速运转产生的离心力，是导致磨棒发生断裂的重要因素。

**工人违章操作。**广东鼎业联接技术有限公司模具机加工车间工人江\*志违反操作设备操作规程<sup>4</sup>，未按照精密内孔研磨机操作规程开展作业，将磨棒端主轴转速设置到远超规程规定的数值，导致事发时磨棒端主轴运行频率高达61.9Hz，换算为转速约30950RPM，远超操作规程规定的30Hz（约15000RPM）上限。在超出设计安全转速约2倍的极端工况下，磨棒高速旋转过程中与模具发生撞击形成巨大外力，撞击产生的瞬间冲击载荷叠加超速离心力，导致磨棒发生断裂并高速飞出，造成操作人员江\*志
