**鹤山工业城广东科美金属制造有限公司  
新建智能金属办公用品项目“6·26”  
一般高处坠落事故调查报告**

鹤山市人民政府事故调查组

2026 年 8 月

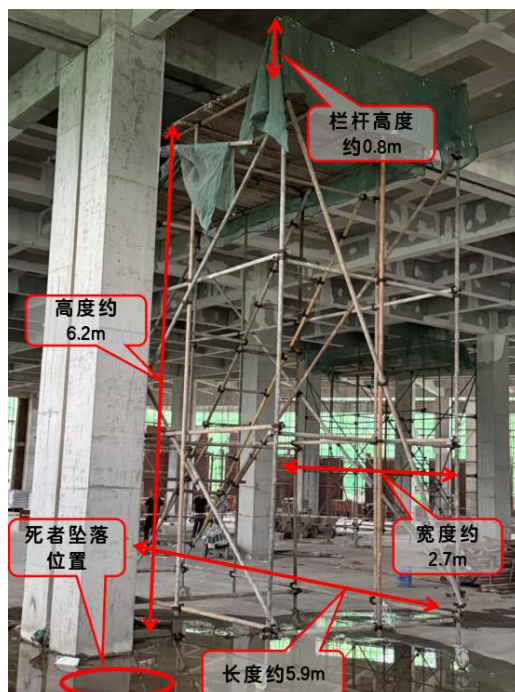
图2 科美项目- 厂房二首层抹灰作业的移动操作平台

事故发生在科美项目的厂房二（图1所示），其中杨\*万跌落的移动操作平台高度约6.2米，长度约5.9米，宽度约2.7米。平台顶部的安全栏杆高度约为0.8米，与移动式操作平台设计方案要求的1.2米不符（图2所示）。现场遗留有杨\*万佩戴的安全帽与掉落的连接扣件。

工人杨\*万在厂房二层移动式操作平台上开展梁底抹灰作业，作业时未按规定佩戴安全带<sup>[7]</sup>，未系紧安全帽帽带<sup>[8]</sup>，擅自使用尚未验收的移动式操作平台<sup>[9]</sup>。其半蹲探身施工过程中将身体倚靠在平台防护栏杆上，栏杆连接扣件受荷载作用突然失效爆开，致使杨\*万失去支撑坠落，引发事故。
