广东省科达水利电力岩土工程有限公司  
鹤山市抽水蓄能电站地质探洞工程临时用地

土地复垦规划设计执行报告

土地复垦义务人：广东省科达水利电力岩土工程有限公司

2026年4月

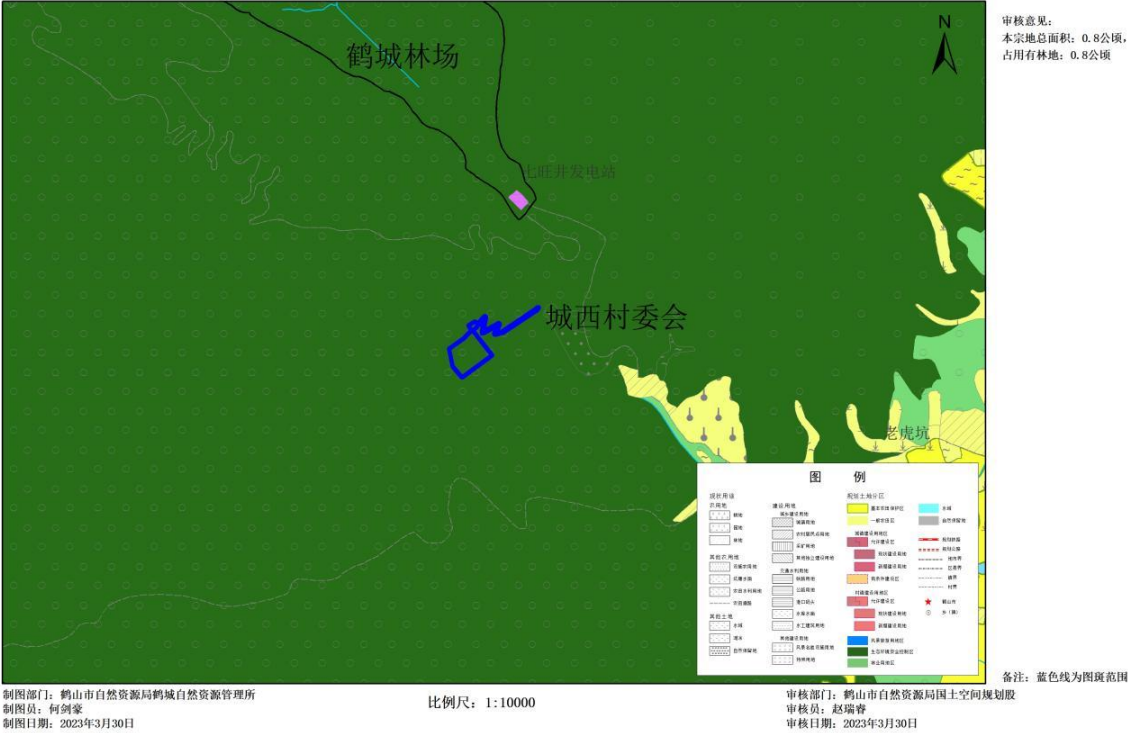
图 1-1 土地利用总体规划图

鹤山市鹤城镇土地利用总体规划图（局部）  
(2010—2020年)

项目名称：广东省科达水利电力岩土工程有限公司鹤山市抽水蓄能电站地质探洞工程临时用地  
宗地面积：0.8公顷
